## Besiktningsprotokoll Boomer

Kund: <b>Strabag</b>	Datum <b>20191217</b>
Arbetsplats: <b>Funbo-Lövsta Uppsala</b>	Utfärdare: <b>Andreas Arvidsson</b>
Serienummer: <b>8991890400 AVO11A161</b>	Maskin typ: <b>Boomer E2C30</b>
Diesel motor timmar: <b>1120</b>	
Elmotortimmar bom 1: <b>3263</b>	Elmotortimmar bom 2: <b>3248</b>
Slagverkstimmar bom 1: <b>1582</b>	Slagverkstimmar bom 2: <b>1585</b>

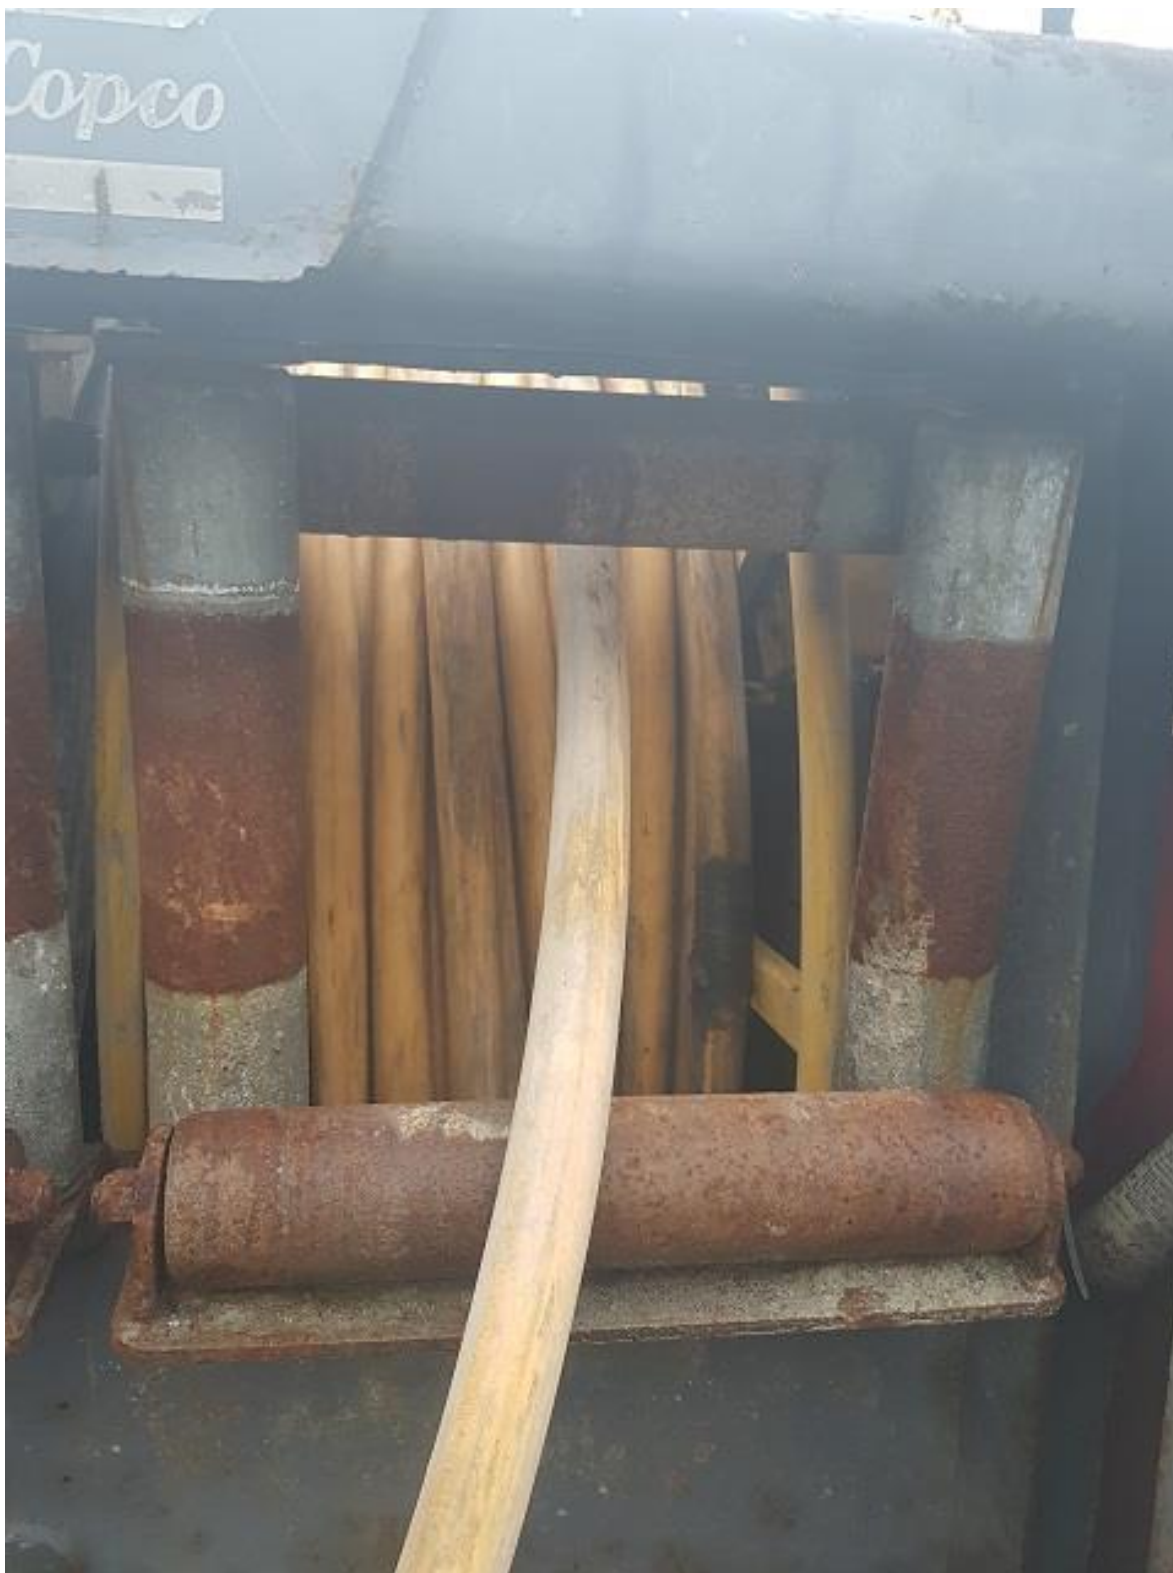
- Rullar till kabel och slangvindor sitter vissa fast och vissa är rejält glappa
- Snäckväxel till kabelvinda läcker olja samt drar knappt in kabeln
- Flexröret mellan motor och ljuddämpare trasigt

**Rullar till vindor är vissa fastrostade och vissa glappar rejält**

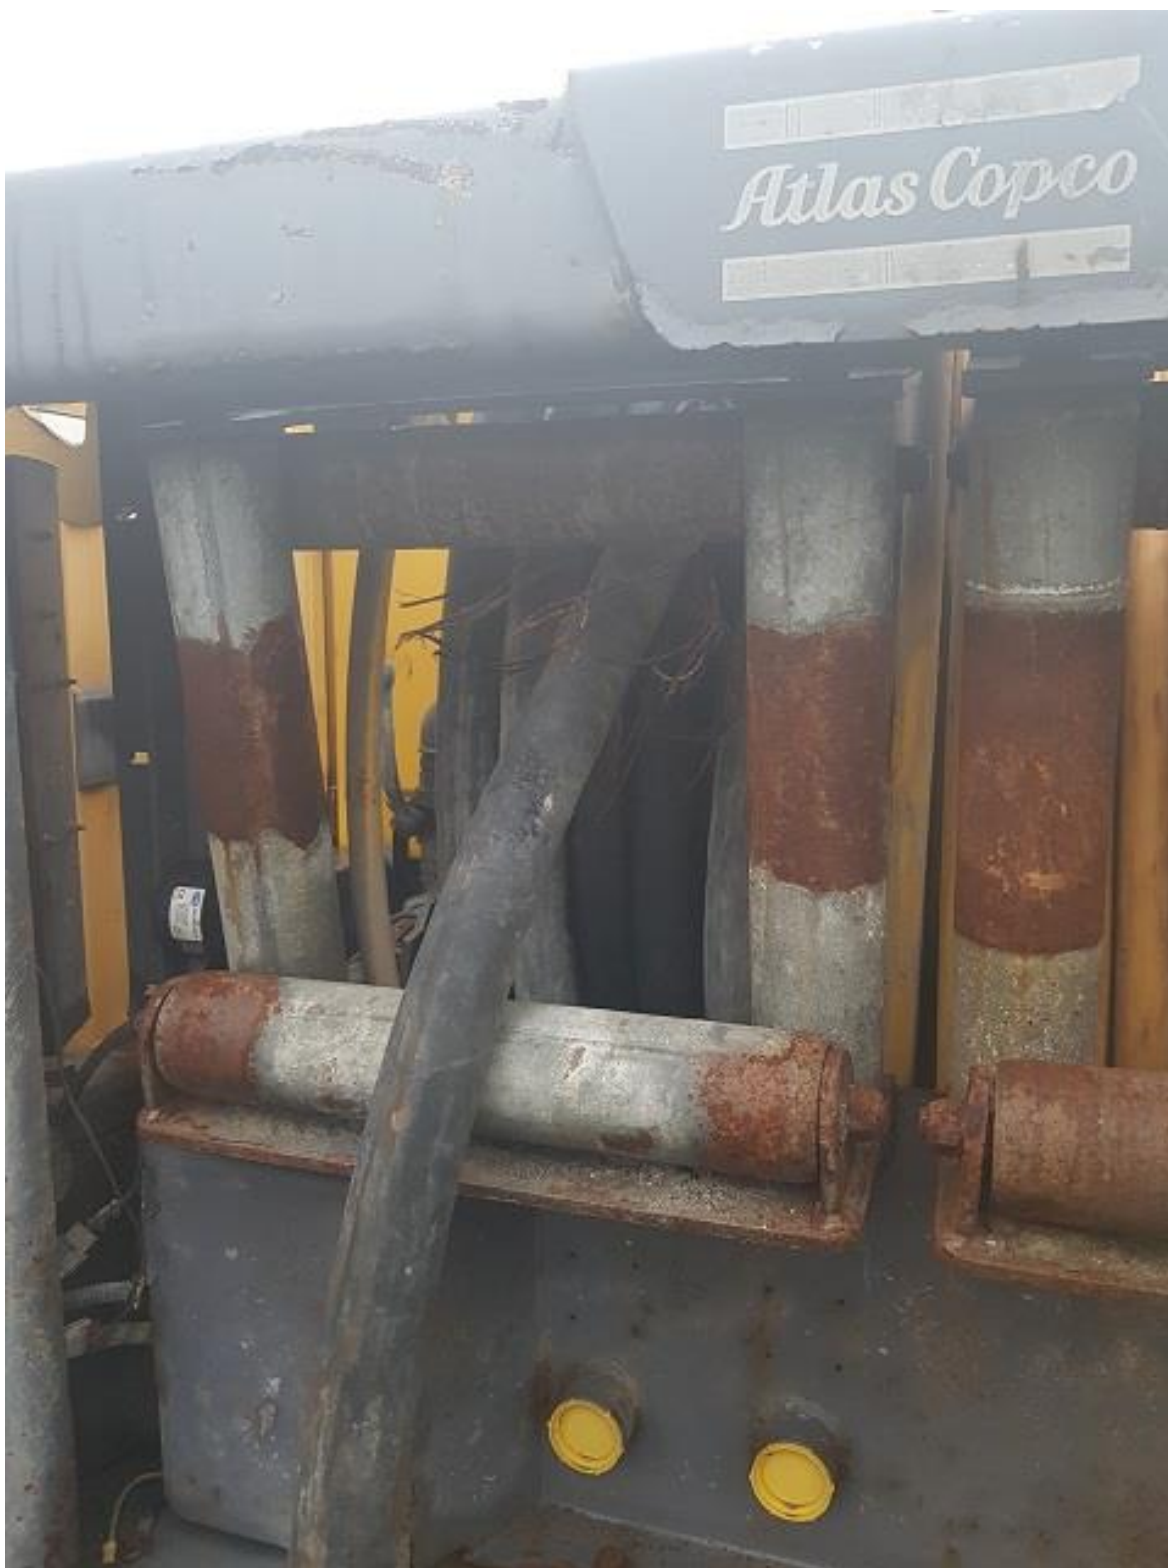
**Rullar till vindor är vissa fastrostade och vissa glappar rejält**

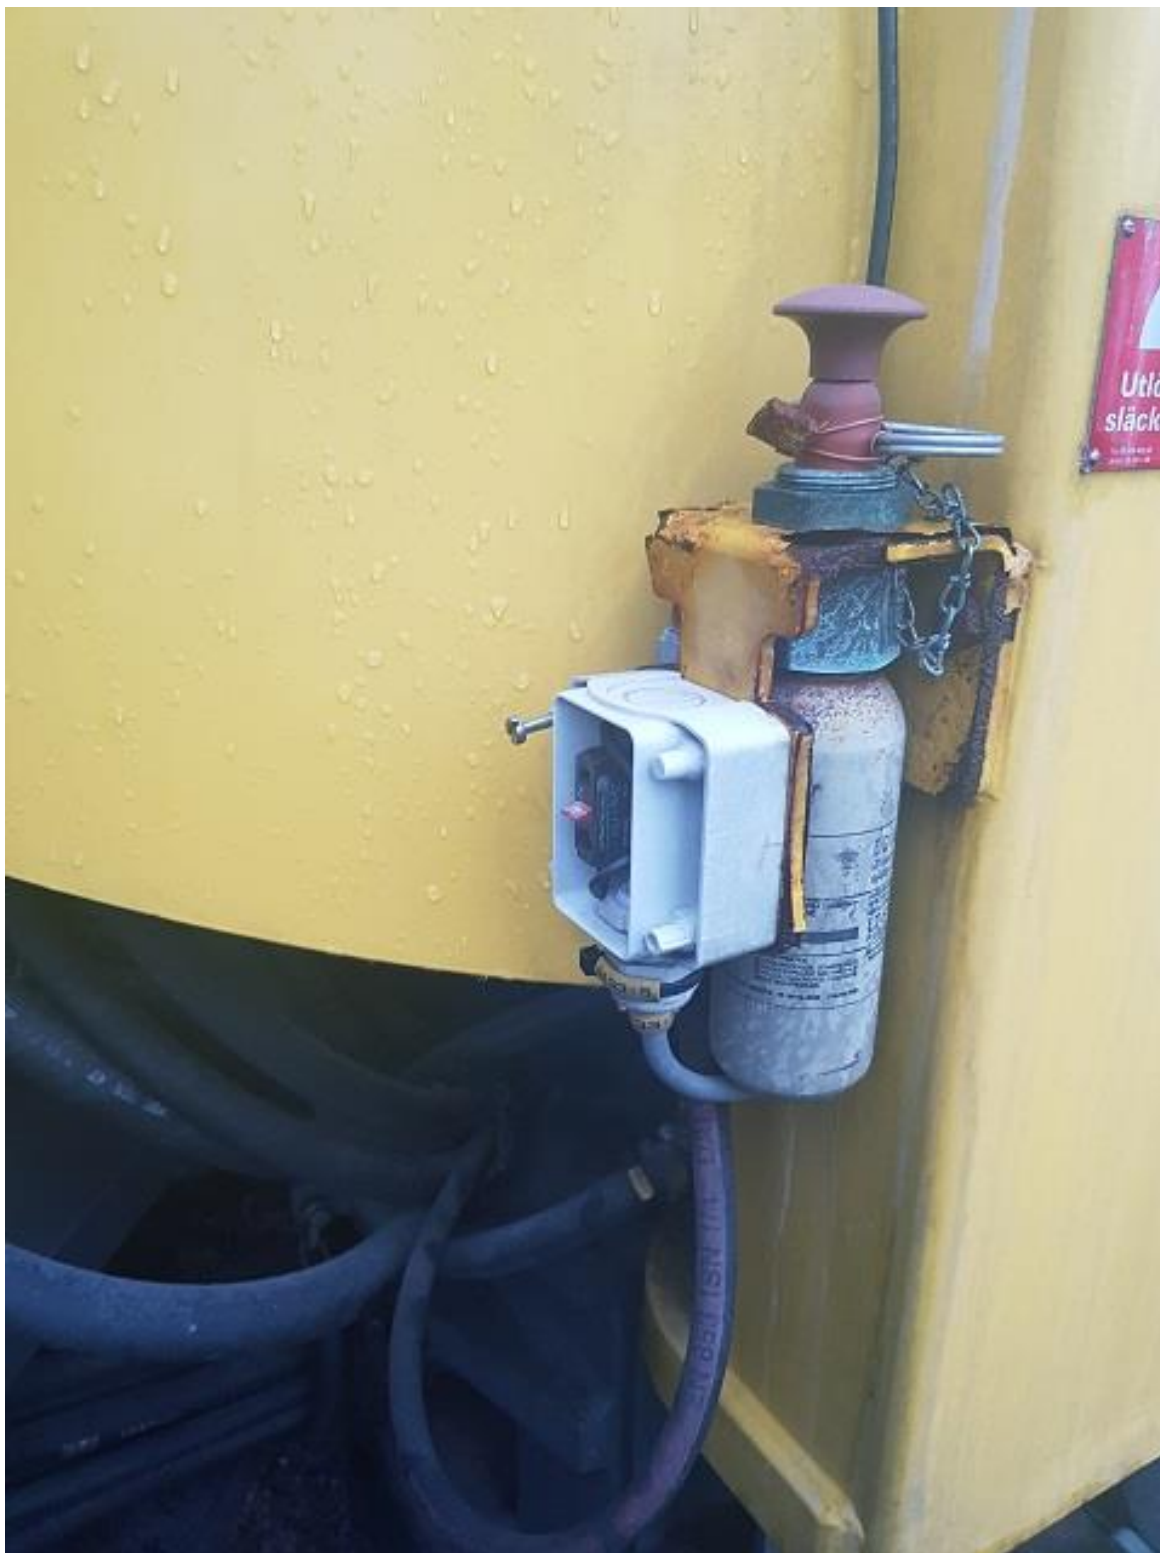
13	Bomkonsoll Skador		X			Prisma fäste på höger sida av bomkonsolen är böjt.
14	Stödben Funktion	X				
15	Hydrauloljetank Nivå/Filter/oljekvalite		X			Låg oljenivå, fick fylla 100l för att kunna köra
16	Slangar och nipplar Läckage / Skador		X			Oljekladdigt under hydraultanken. Läcker olja vid tryckblock vid vattenpumpen
17	Brandsläckare/System Skick/Besiktning		X			Besiktning ej gjord av systemet eller handbrandsläckare
18	Nödstoppar Funktion/Skador		X			Båda nödstopparna på utsidan av hytten är trasiga

**Låda till nödstopp trasigt på höger sida**

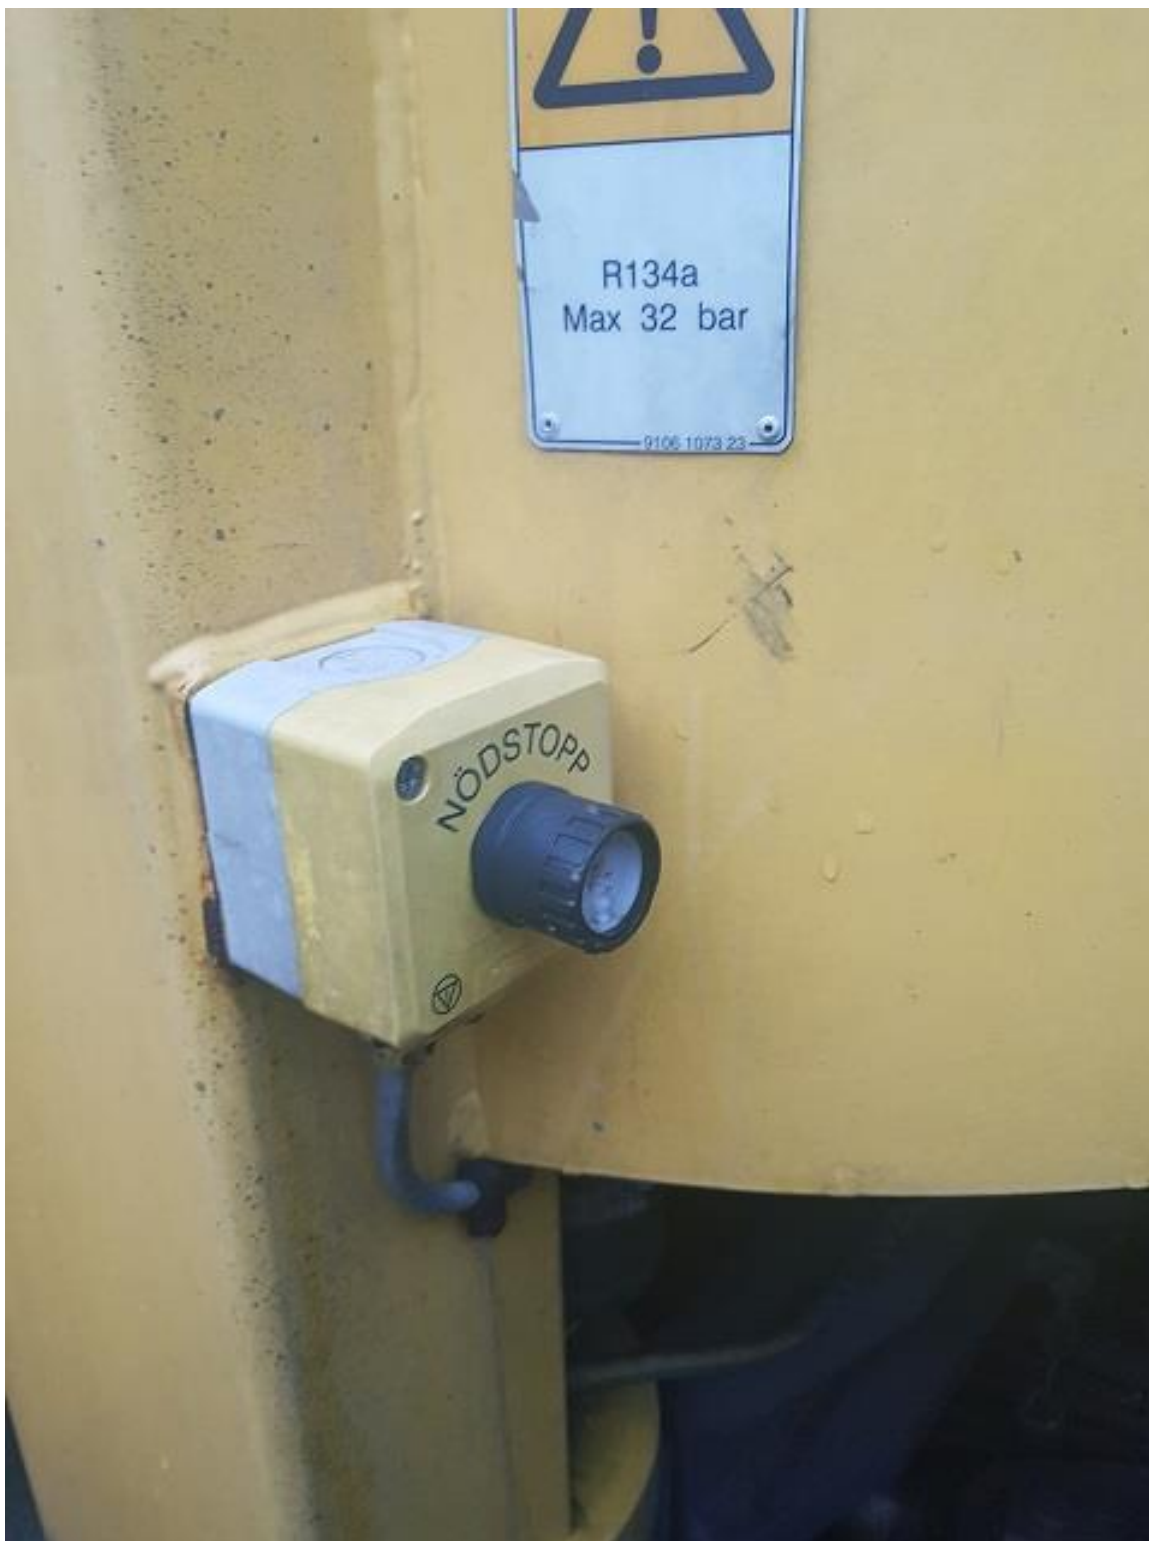
**Knapp saknas på låda till nödstopp på vänster sida**

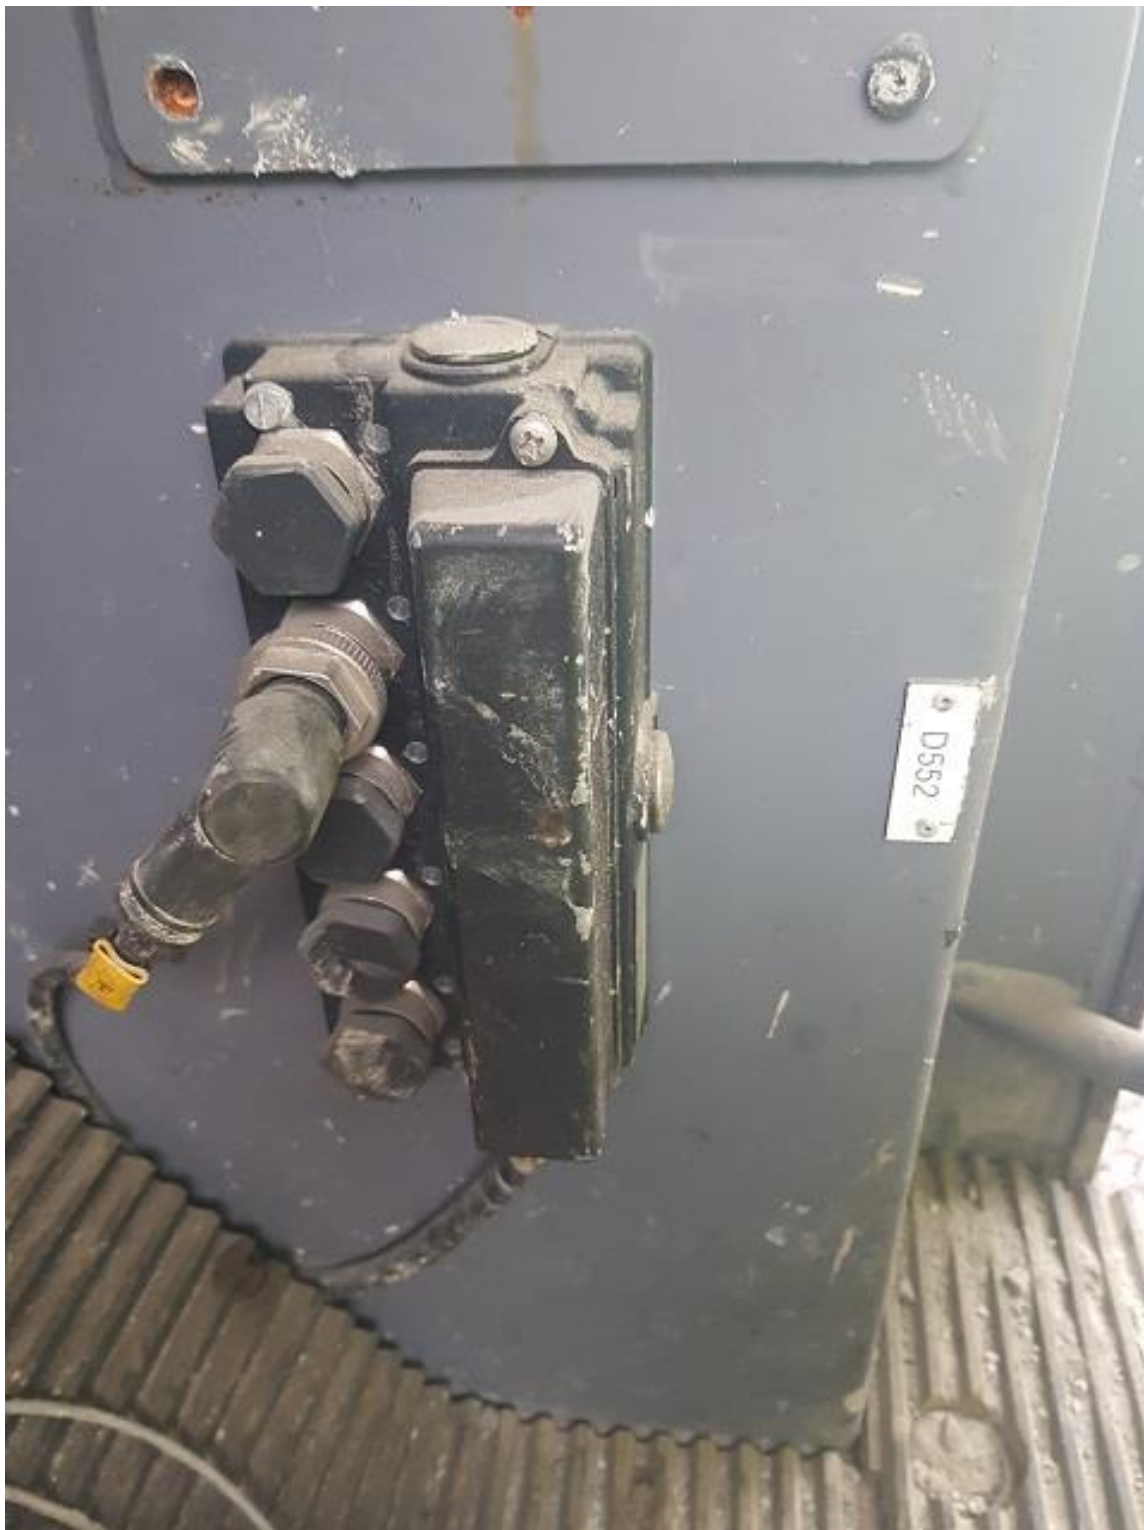
G	Kontrollpunkt	OK		ATGARDAT		KOMMENTARER
		JA	NEJ	JA	NEJ	
1	RCS Modular Skick/Funktion		X			RCS systemet startar inte, glappar vid av och på knapp
2	RCS Kablar Skick/Funktion		X			Kontakt till kabel på säkringsmodul D552 på höger sida i hytten trasig
3	Tryckgivare Funktion/Kalibrering		X			Vattenflödesgivaren till bom 1 står på 94,3L/min trots noll flöde
4	Bom givare Kalibrering / Funktion		X			Behöver kalibreras samt givare till bomutskjutet bom 1 bytas/lagas
5	Bom nedböjning Kontroll		X			Ej testat på grund av okalibrerade bommar
6	RCS joystickar Funktion / Slitage	X

**Kontakt trasig och är lös på säkringslåda till RCS systemet i hytten**

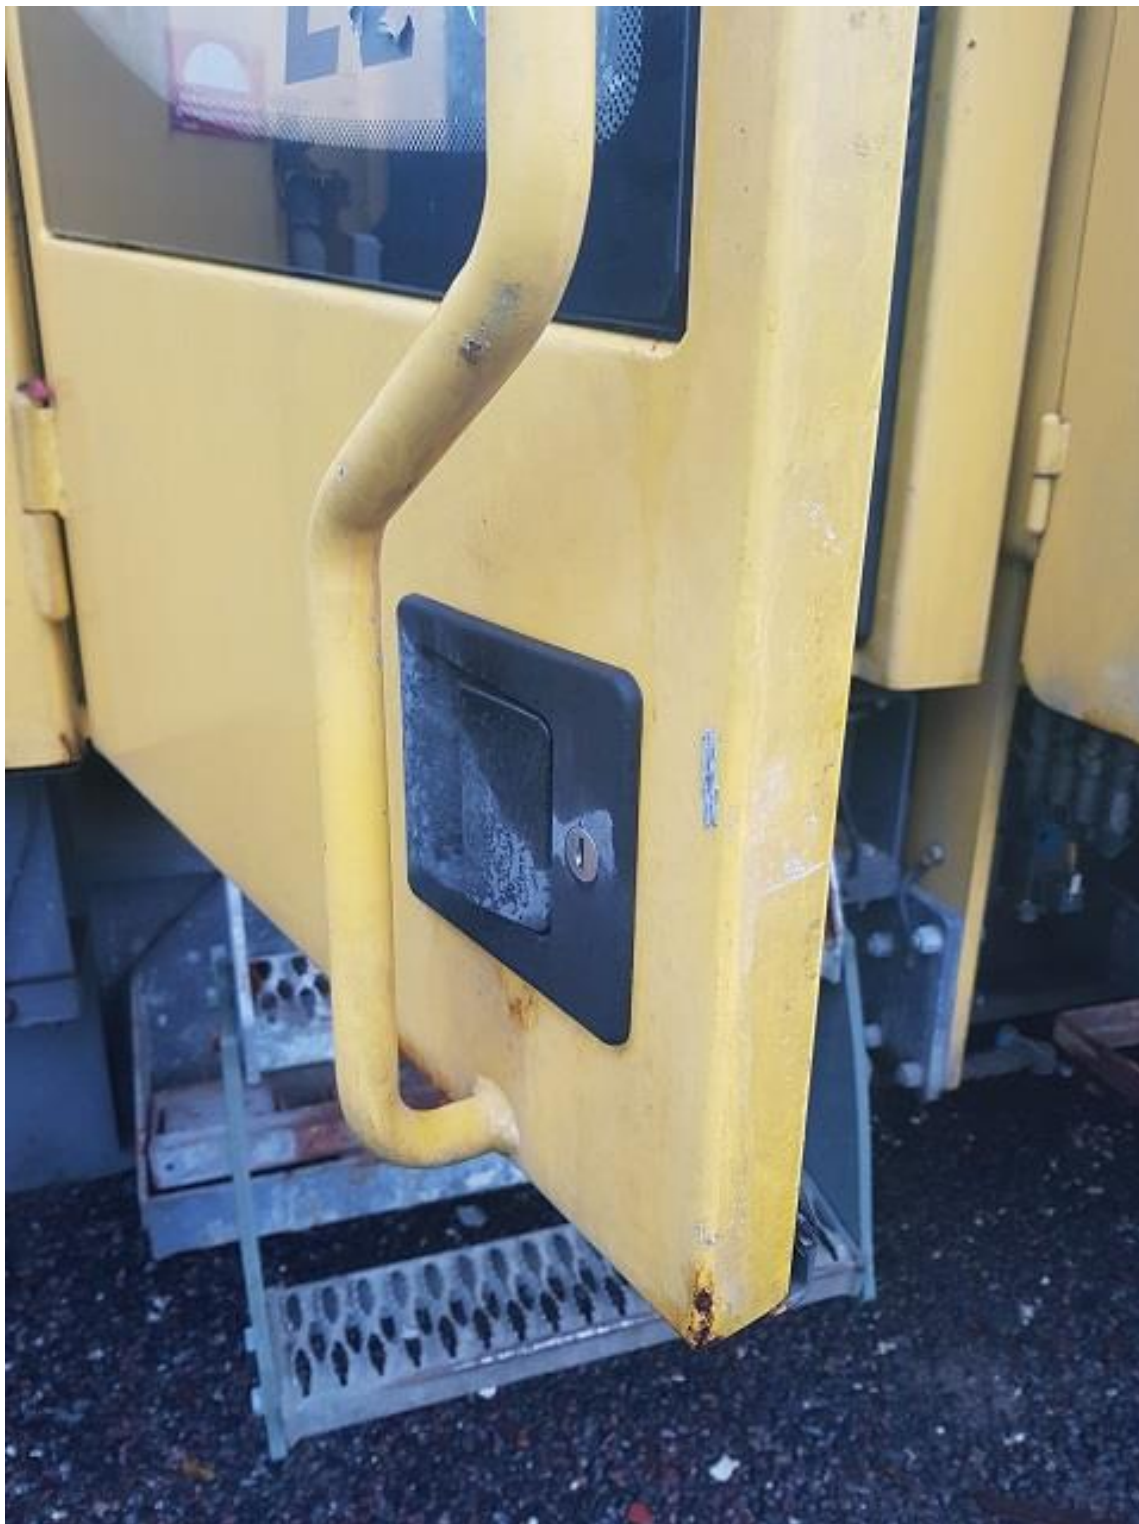
**Dörrlåset på utsidan på höger dörr fungerar inte.**

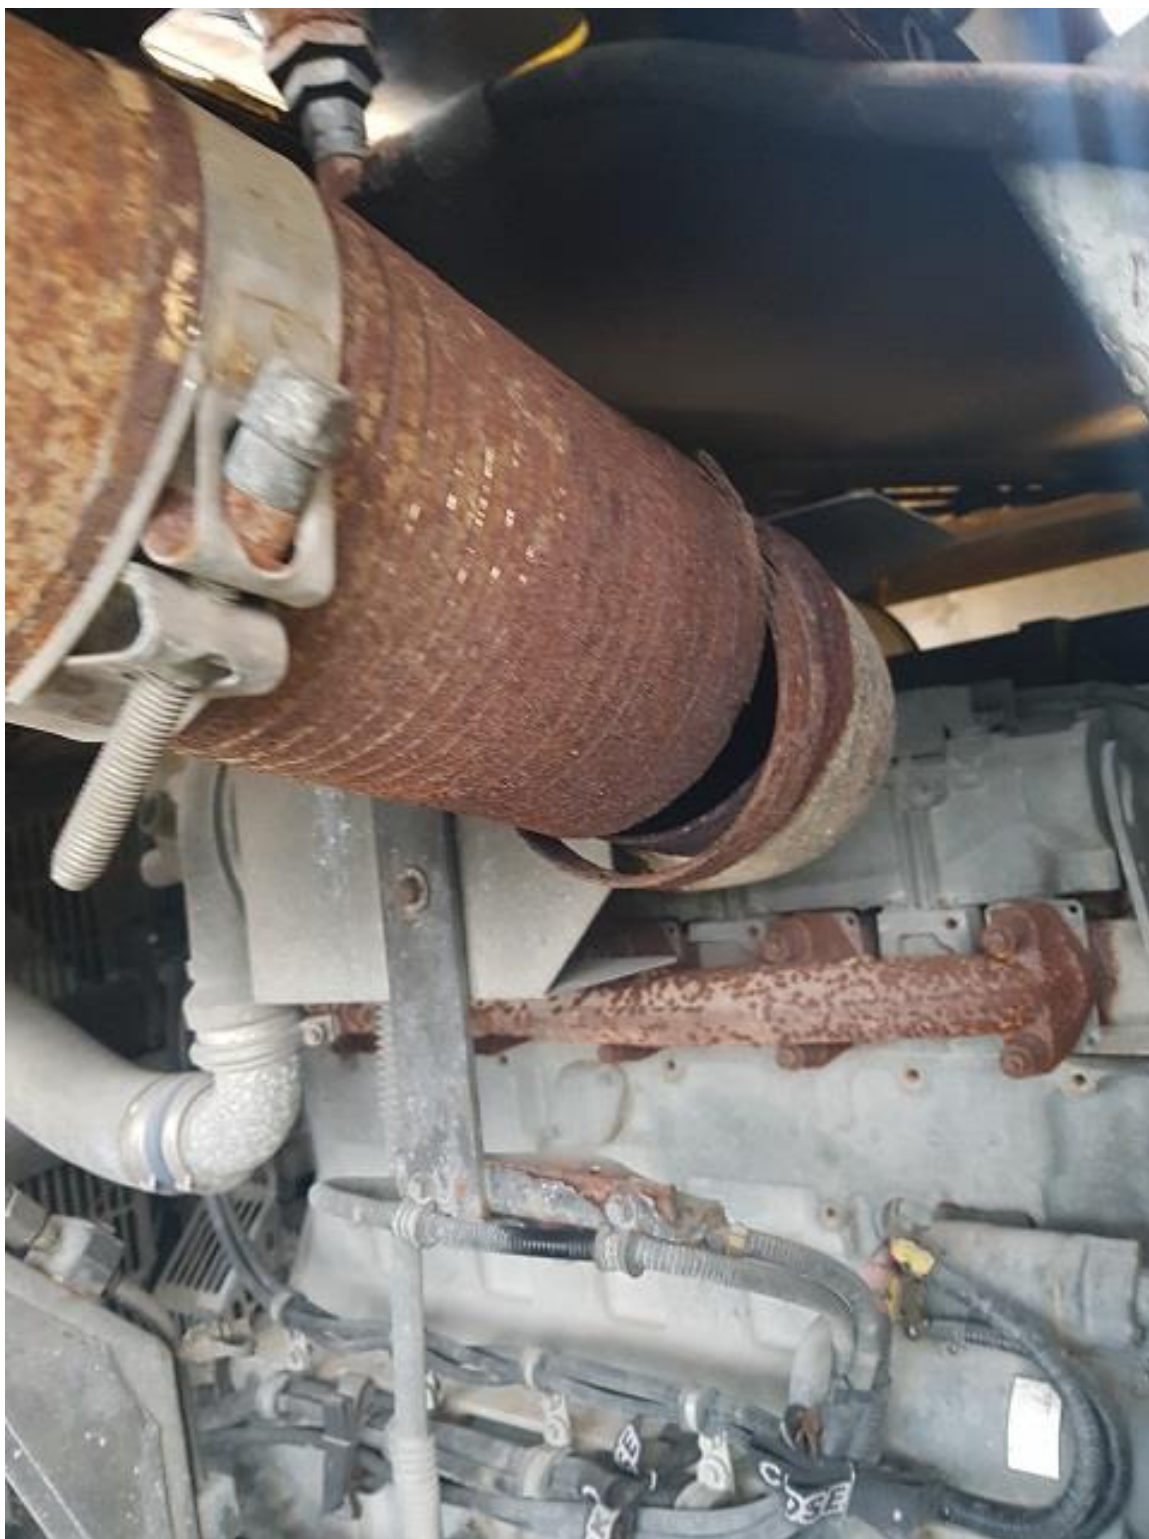
**Flexrör mellan turbo och ljuddämpare trasigt.**

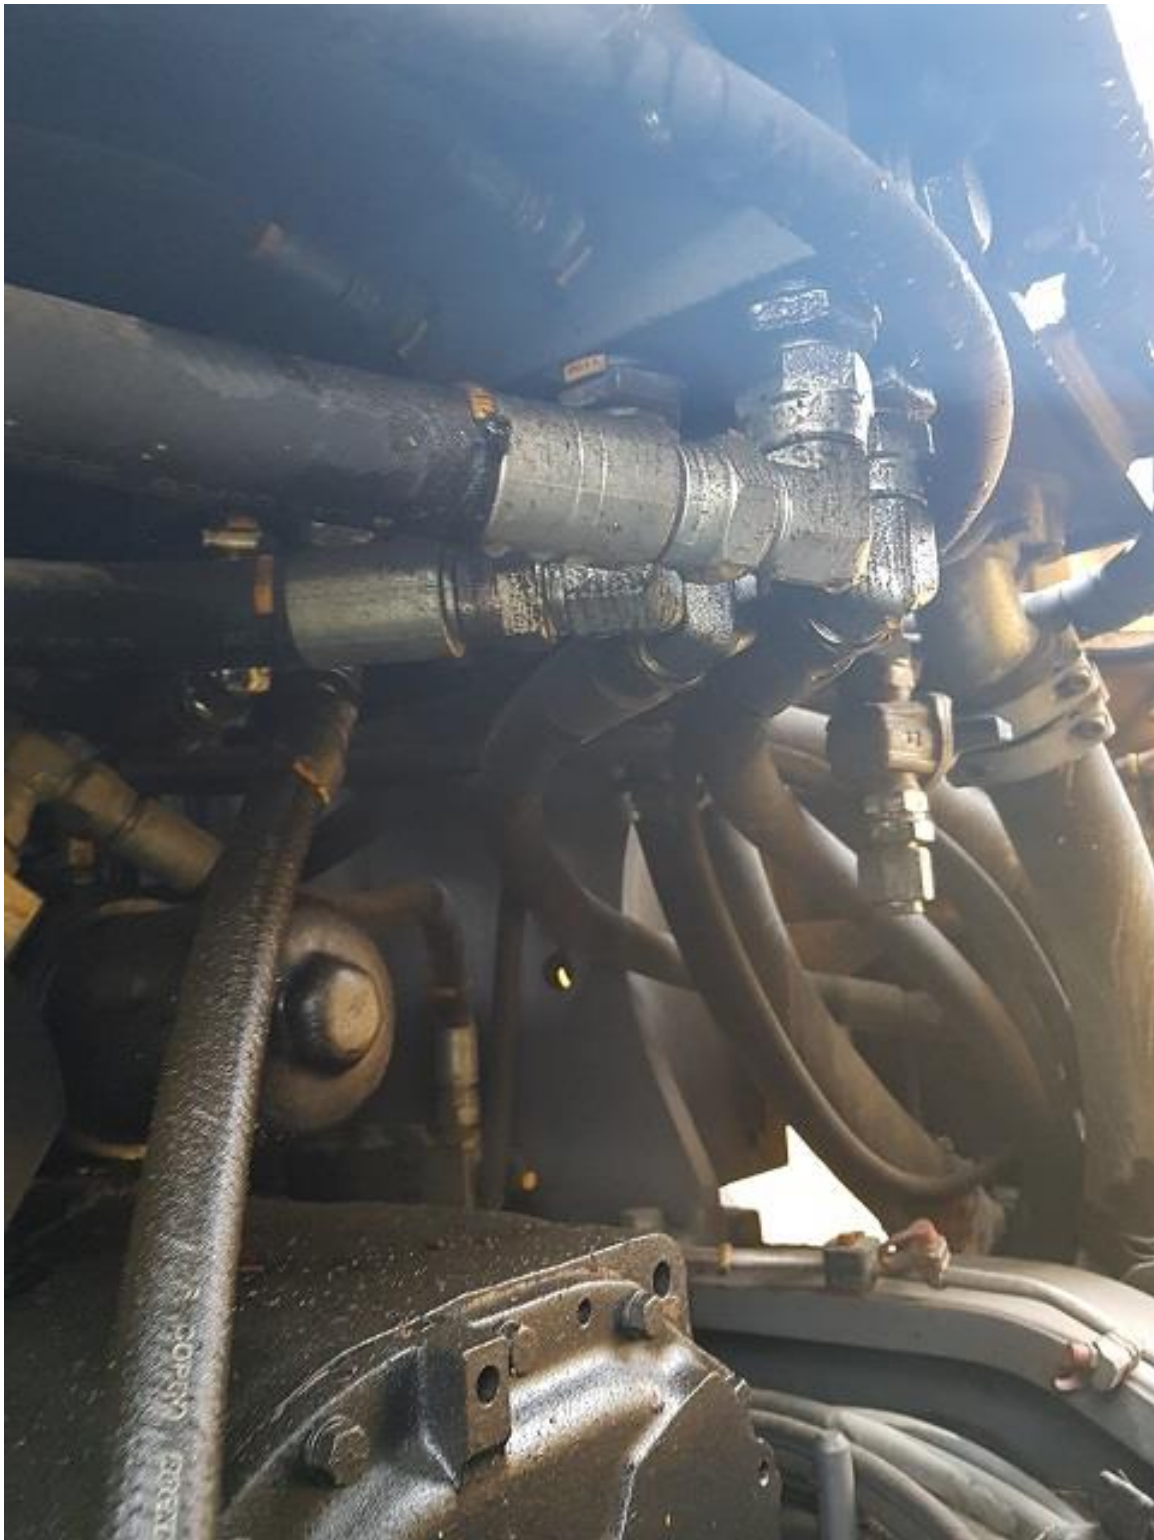
**Oljekladdigt under hydrautanken.**

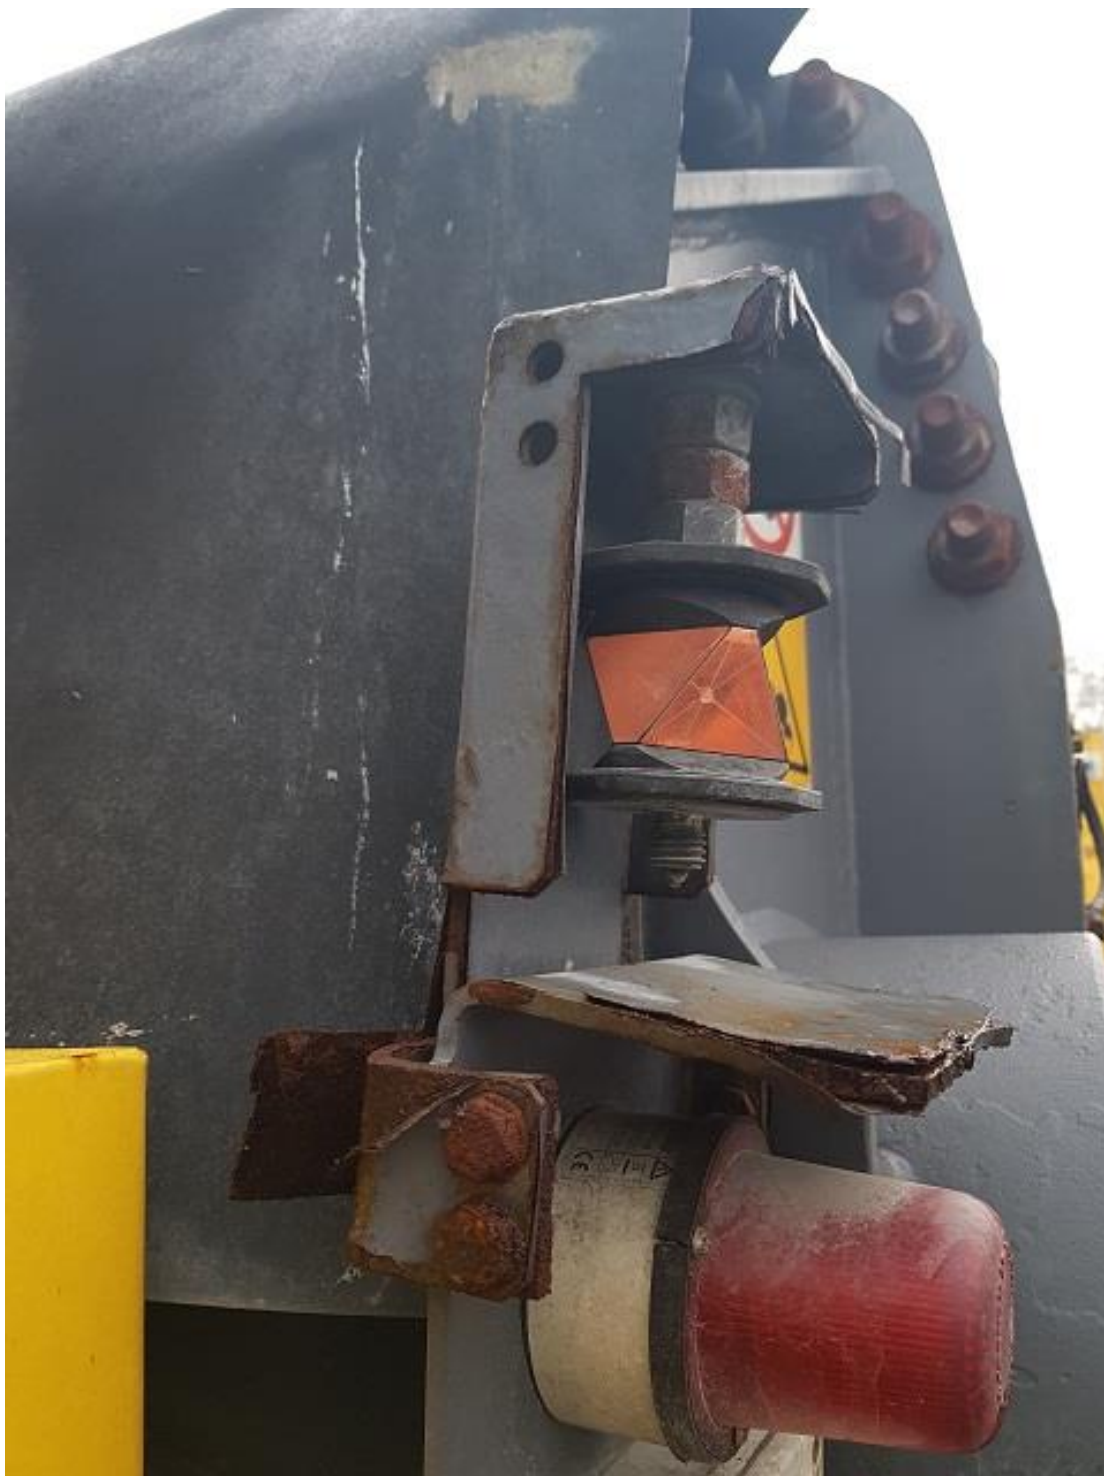
**Fäste till prisma på höger sida krökt.**

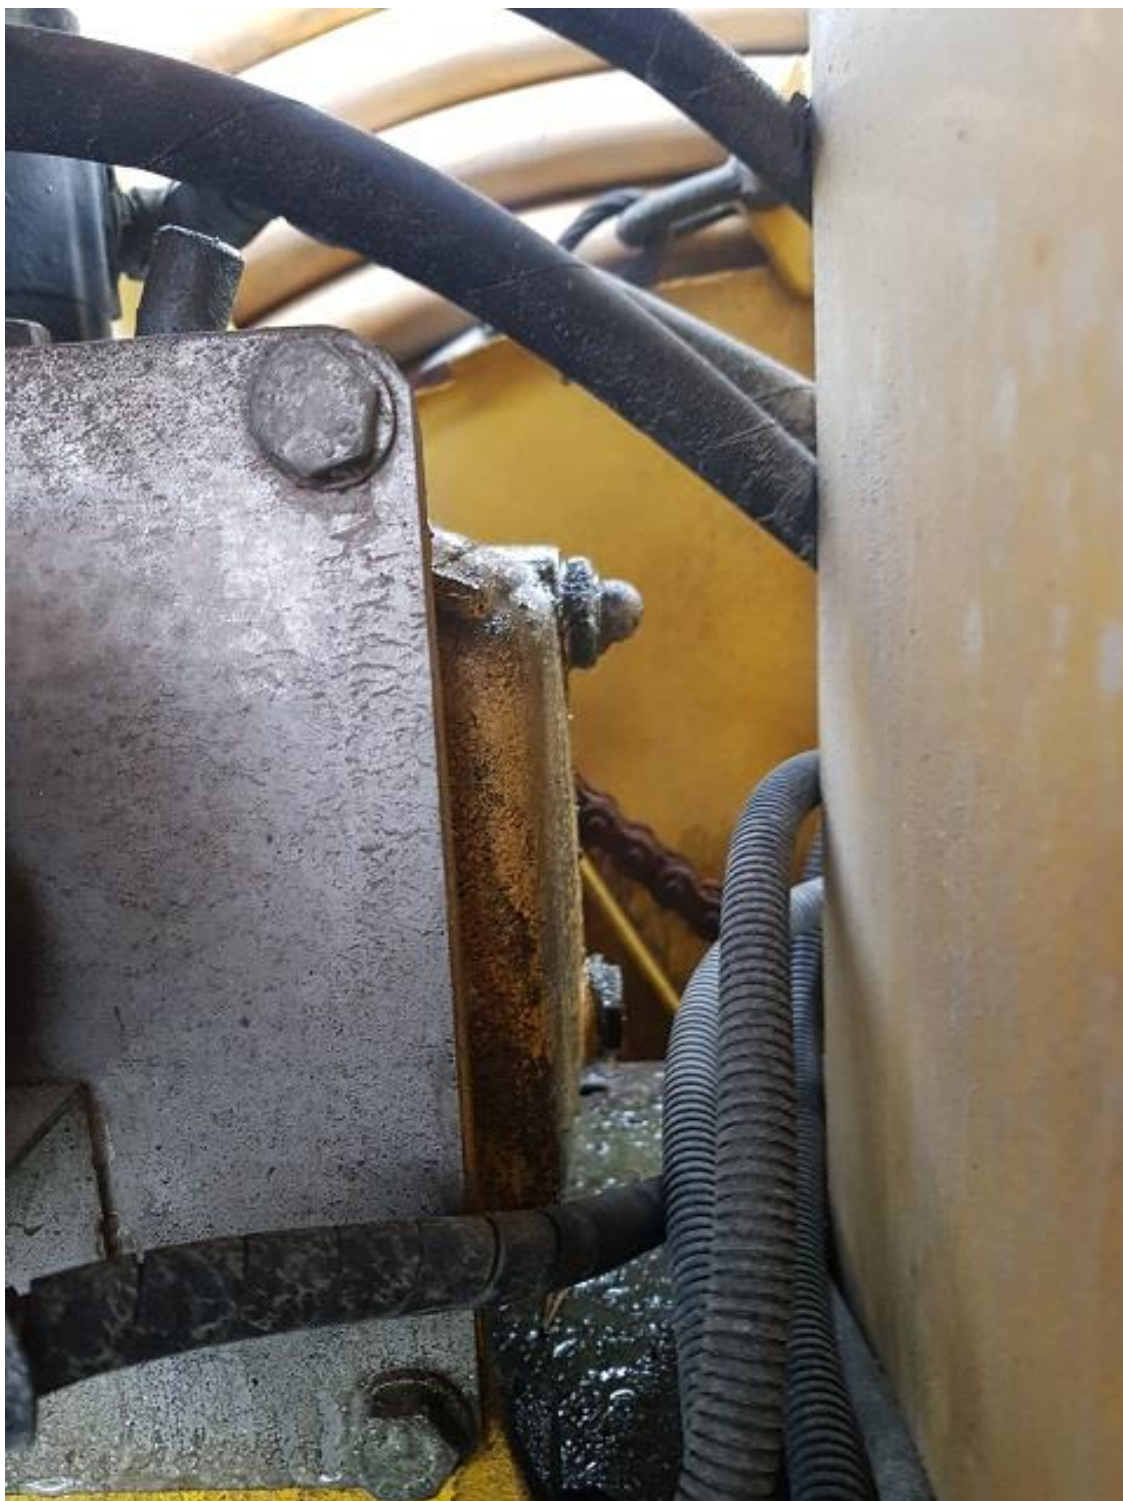
**Snäckväxel till kabelvinda läcker olja samt fungerar väldigt dåligt.**

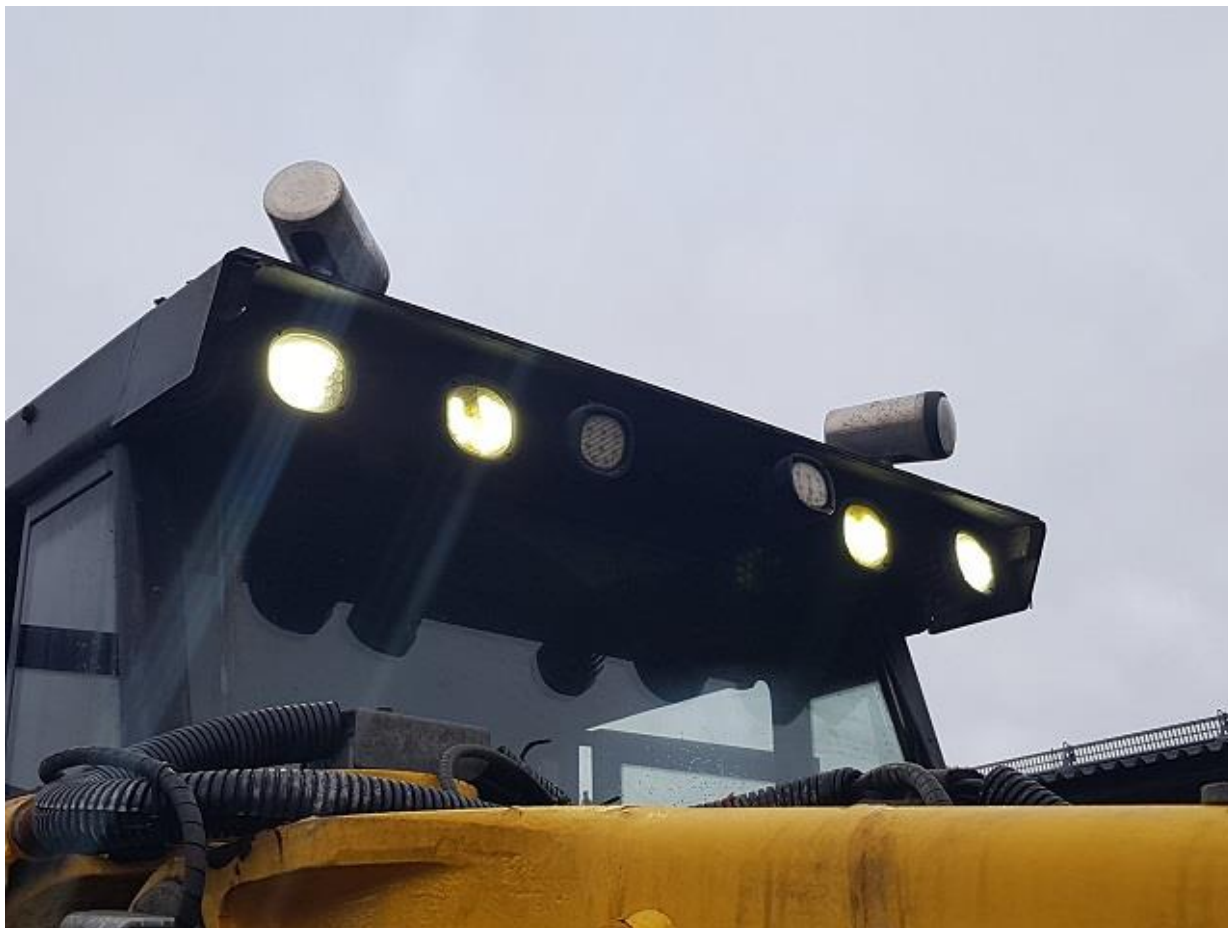
**Saknas dioder på arbetsbelysningen på hytten**

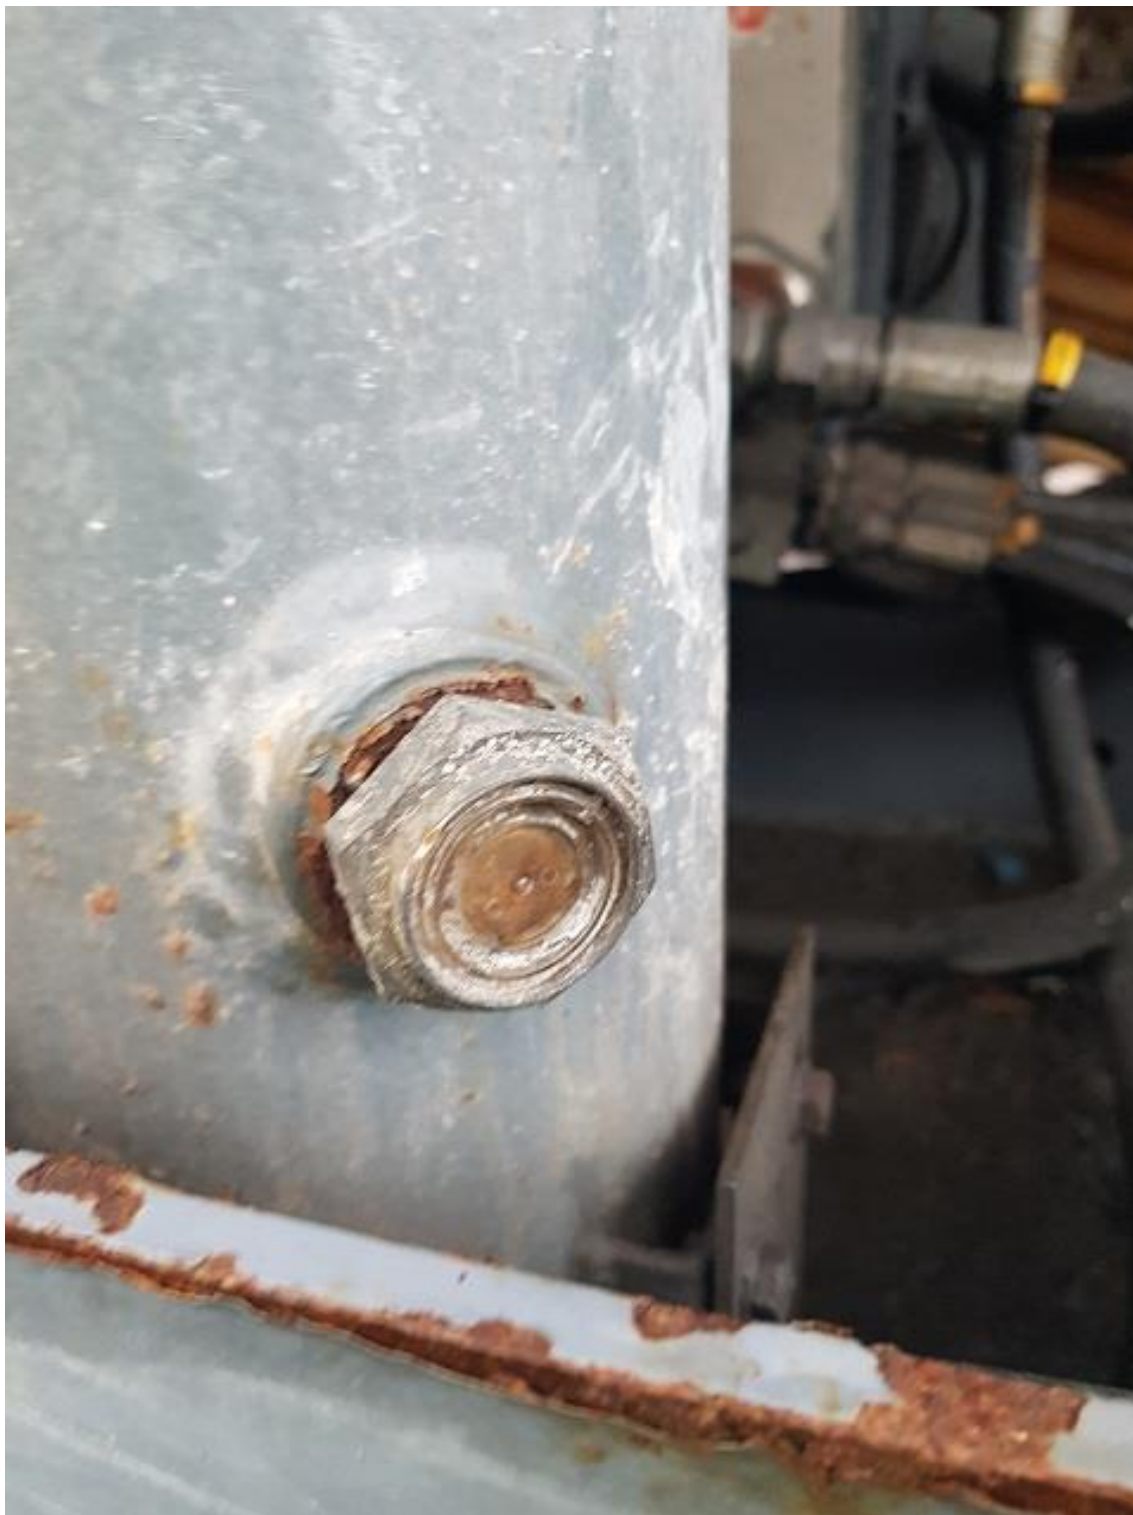
**Nivåglas går inte att se igenom på kompressor**

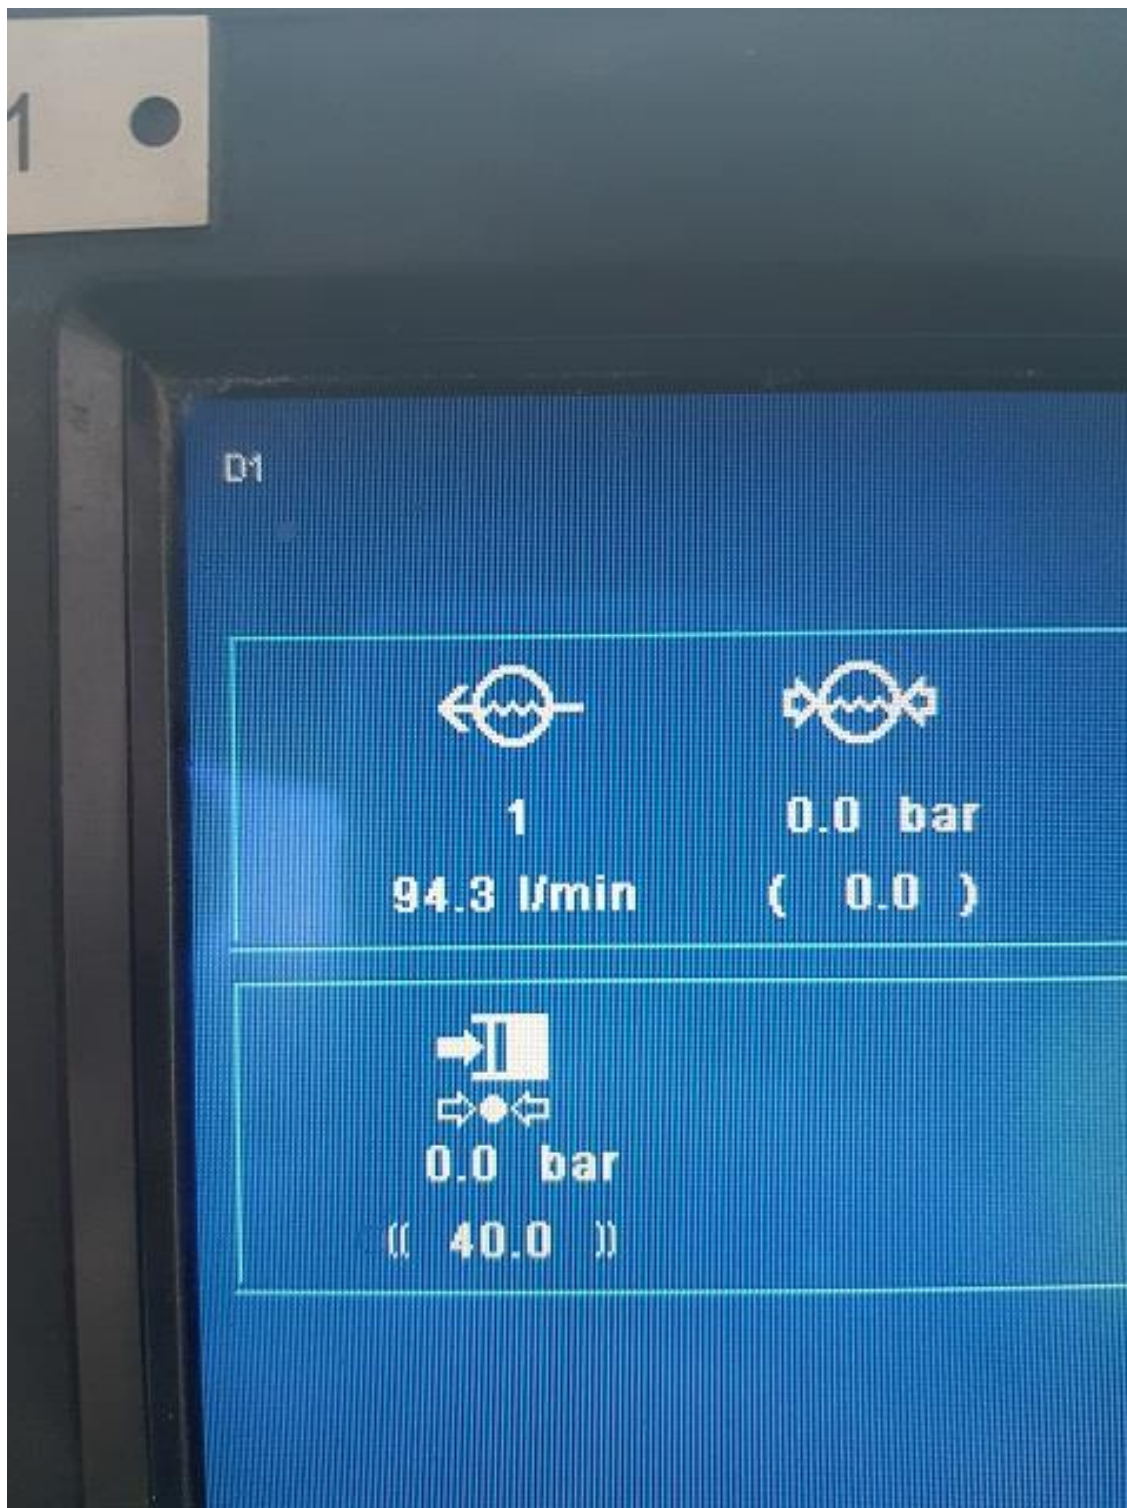
Flödesmätare står konstant på 94,3l/min på bom 1
