## Besiktningsprotokoll Boomer

Kund: <b>Strabag</b>	Datum <b>20191217</b>
Arbetsplats: <b>Funbo-Lövsta Uppsala</b>	Utfärdare: <b>Andreas Arvidsson</b>
Serienummer: <b>8991890400 AVO11A161</b>	Maskin typ: <b>Boomer E2C30</b>
Diesel motor timmar: <b>1120</b>	
Elmotortimmar bom 1: <b>3263</b>	Elmotortimmar bom 2: <b>3248</b>
Slagverkstimmar bom 1: <b>1582</b>	Slagverkstimmar bom 2: <b>1585</b>

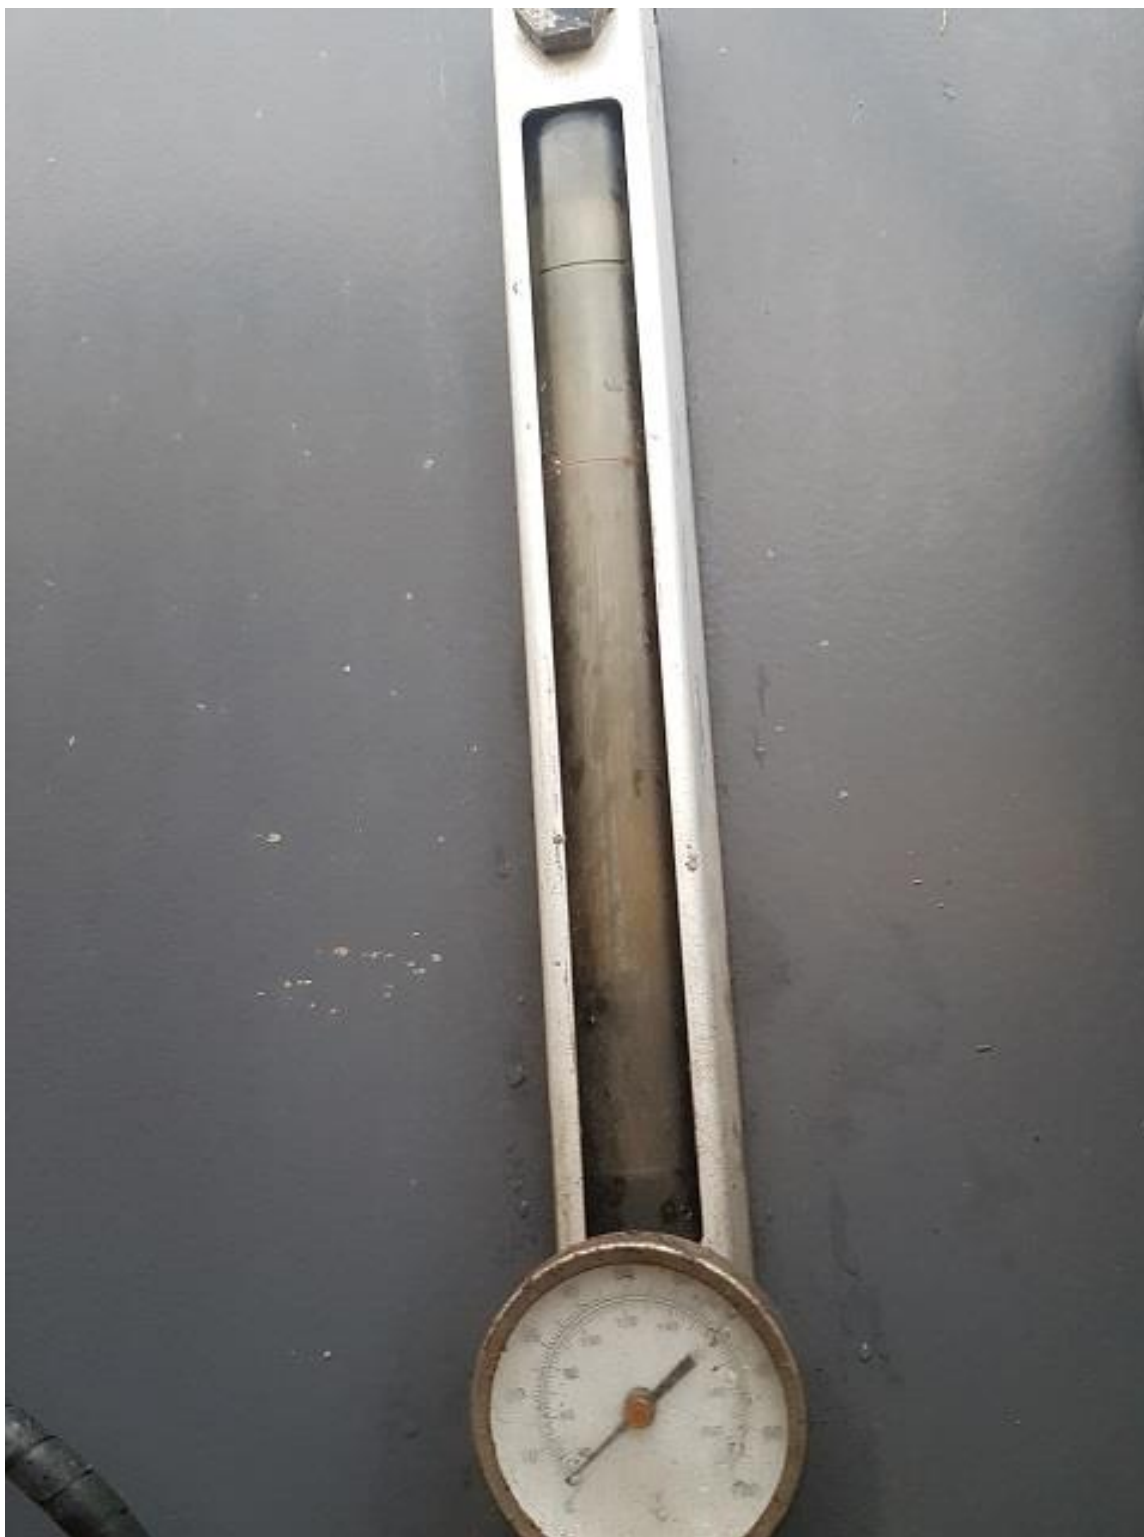
**Saknas över 100liter olja för att kunna starta elmotorerna samt nivåglaset är svårt att se igenom**

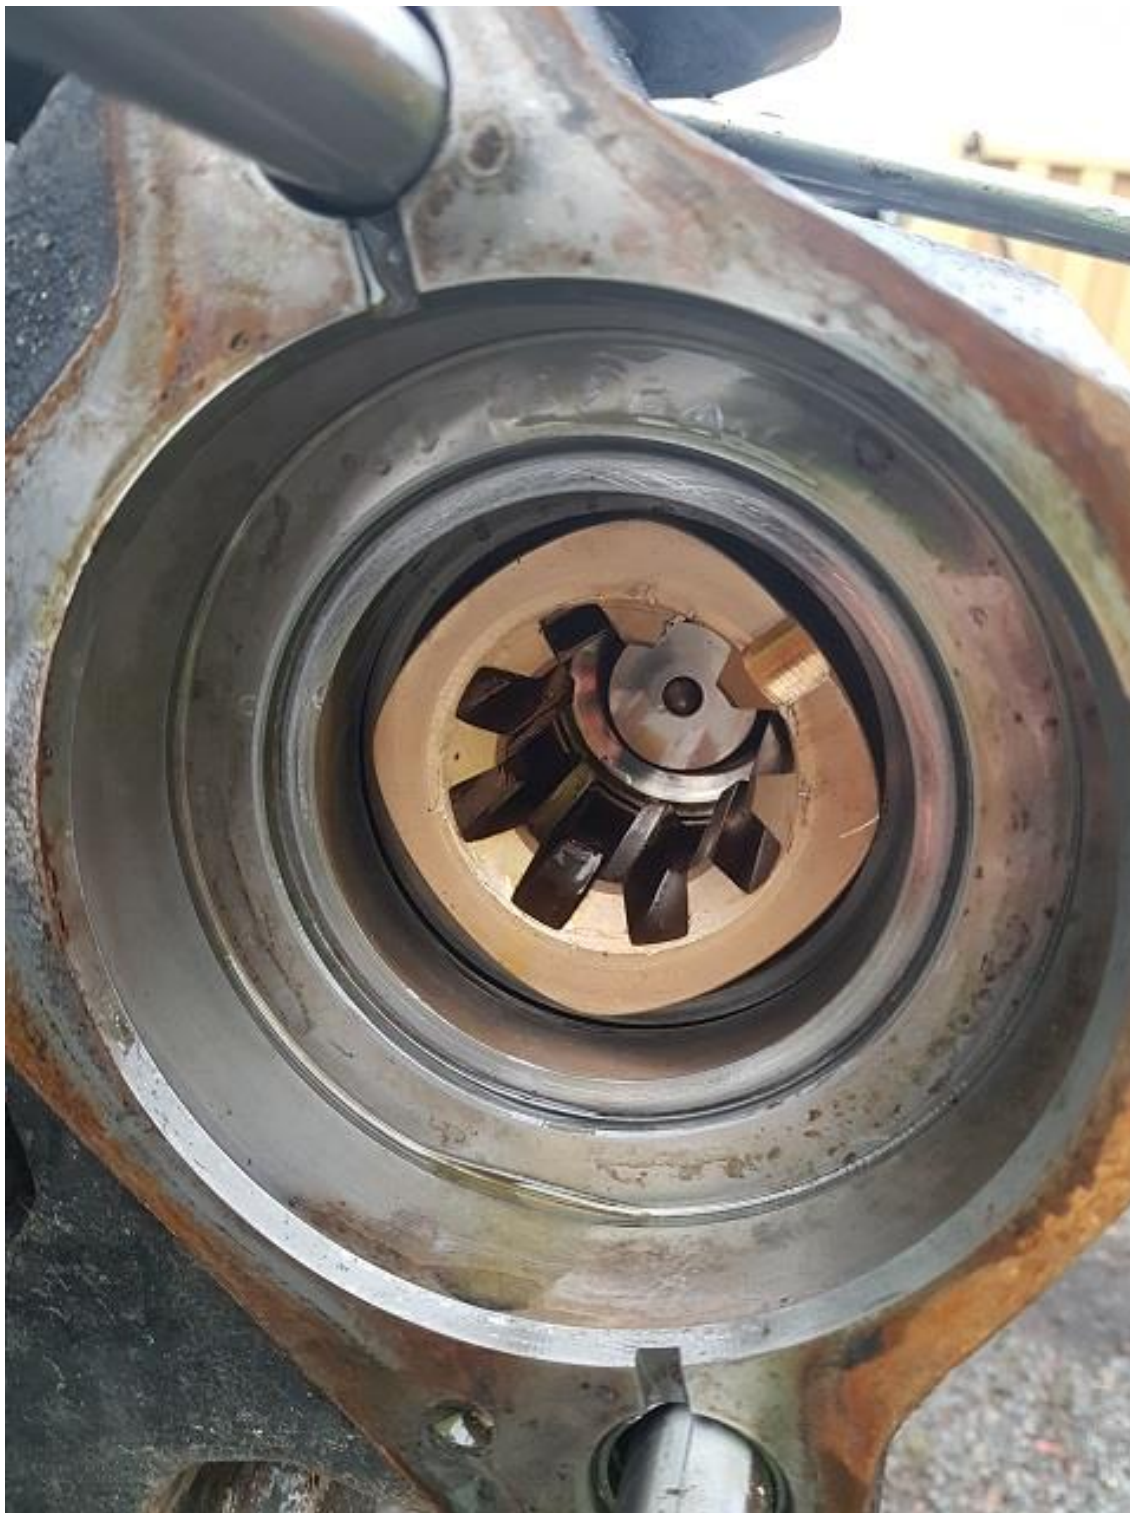
- Okänt antal timmar sedan service. Kan behöva en genomgång
- Får inte fram någon smörjluft eller olja kring nacken.
- Ny medbringare och borrbussning, ser även ut som en relativt ny slagkolv
- Utsliten stoppring

**Ny medbringare, borrbusning och ser ut att vara en relativt ny slagkolv. Dock osäker på timmarna samt att ECL smörjningen inte fungerar som den ska.**

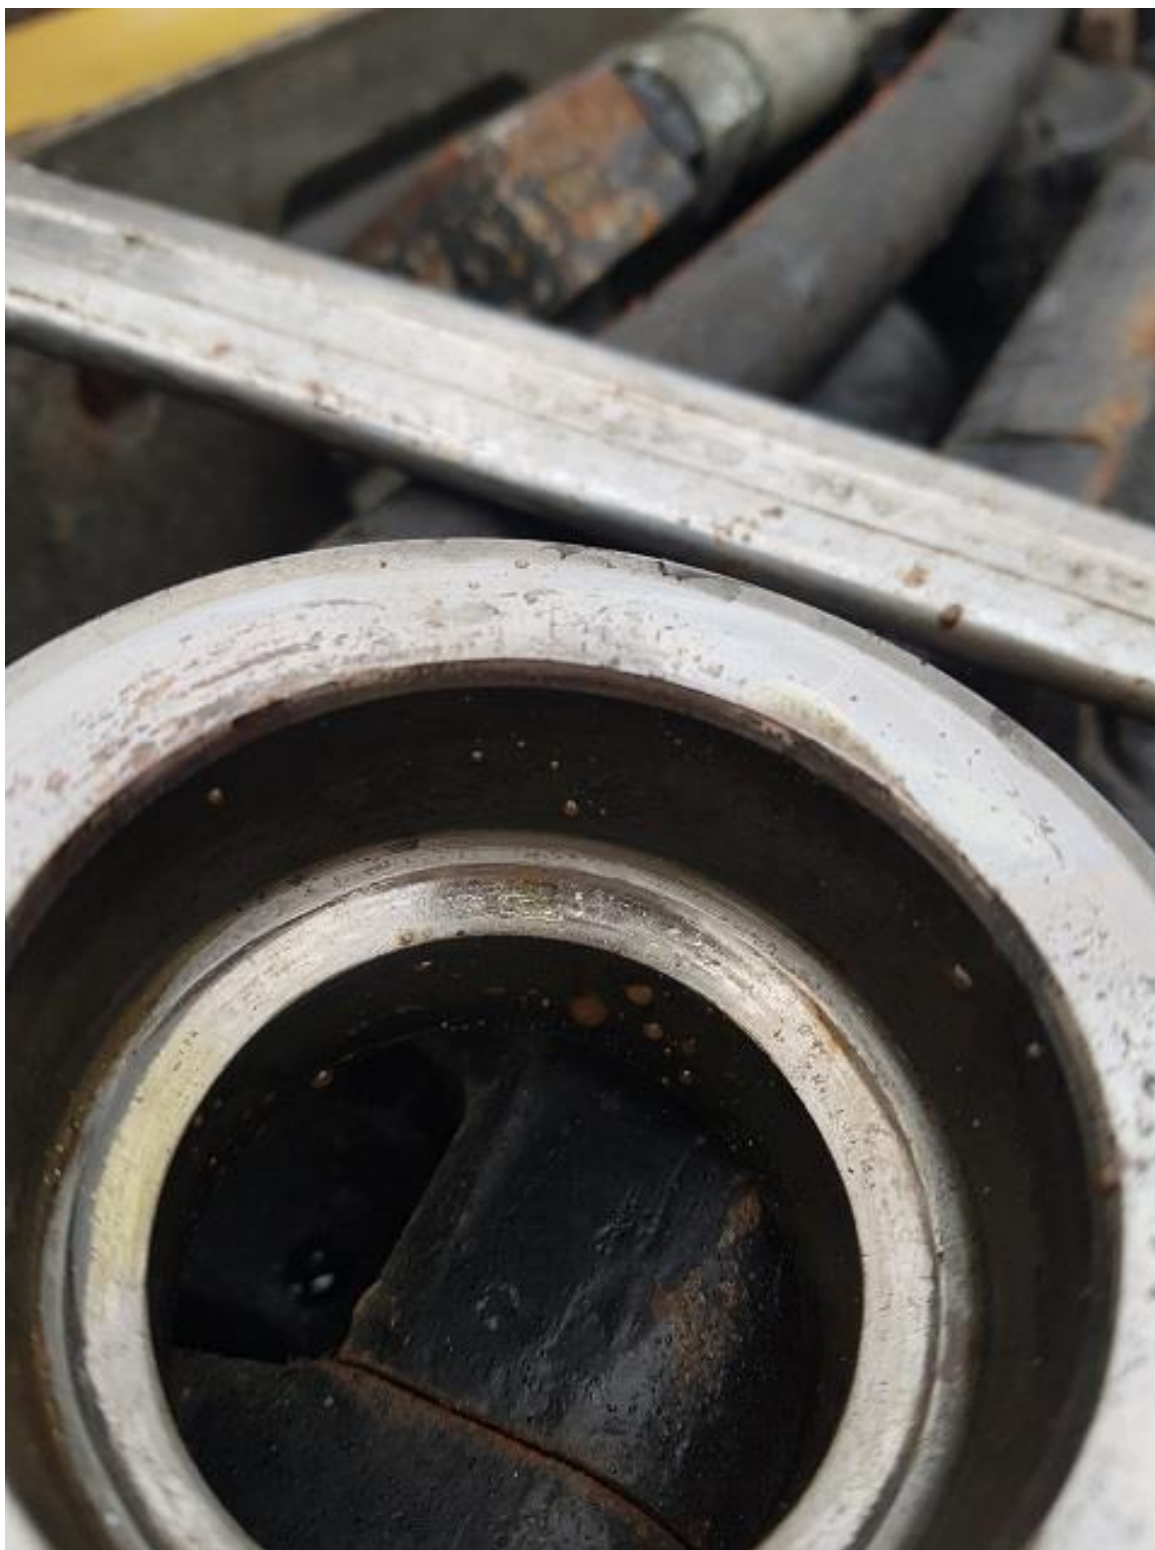
**Sliten stoppring i bormaskinen på bom 1**

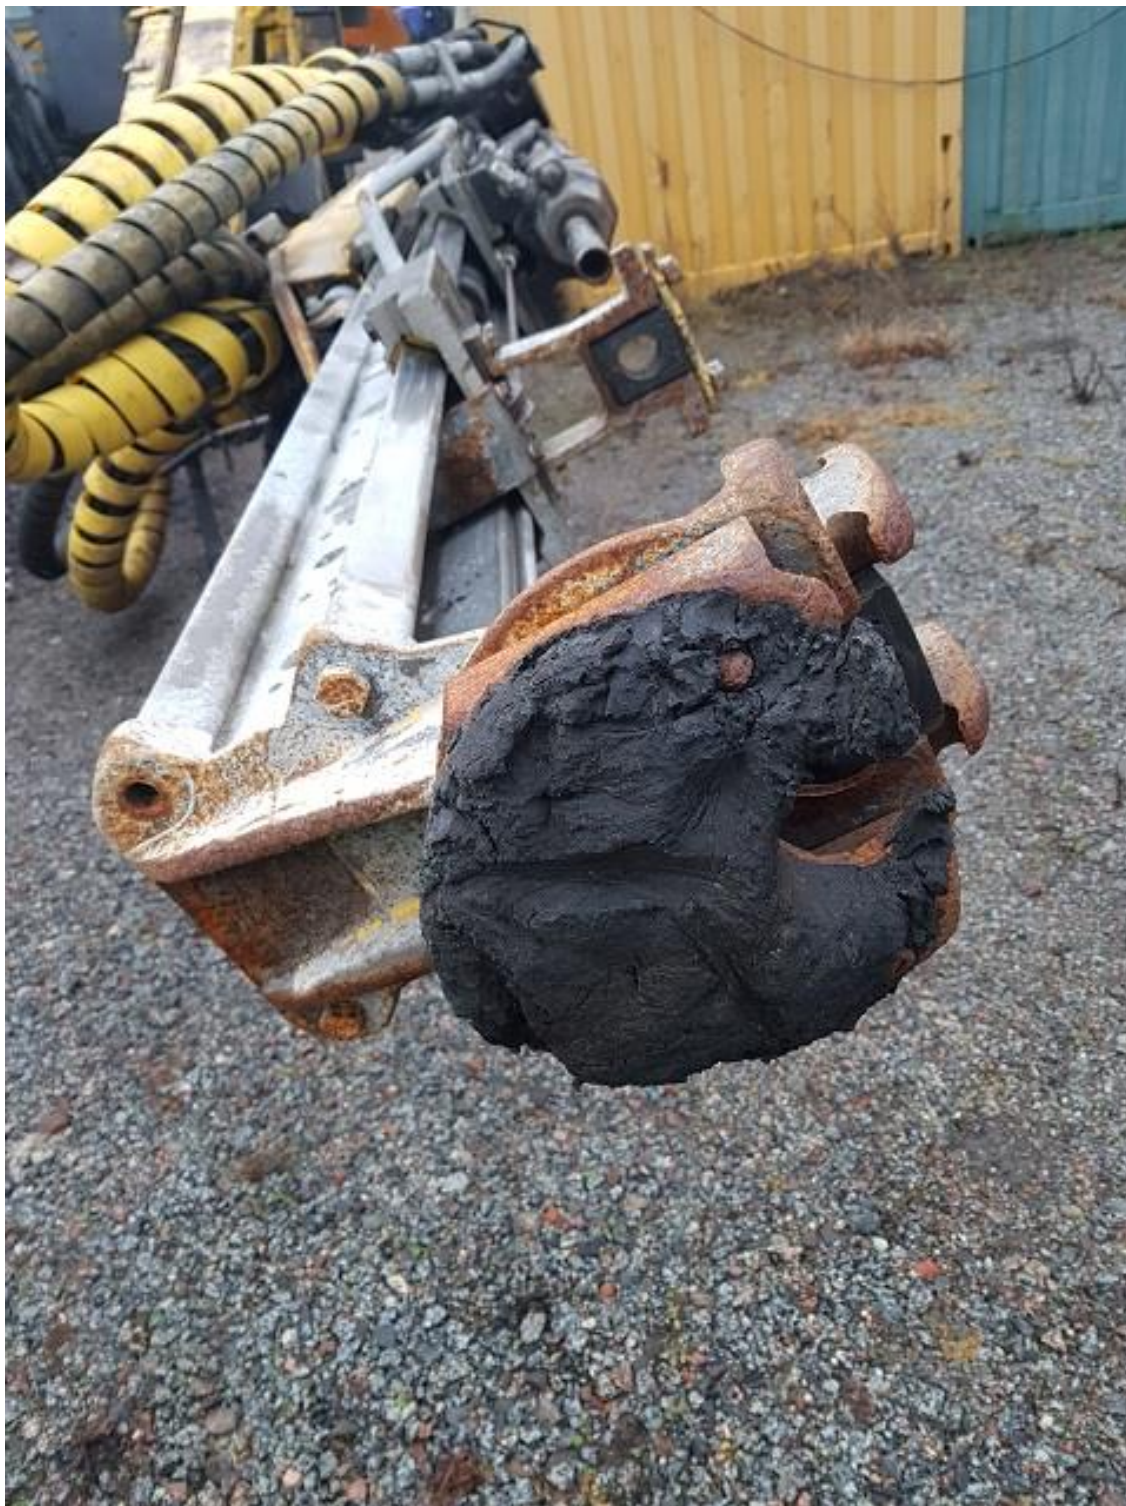
**Lite slitet borrhöd och dubb samt saknas bult mot matarbalken**

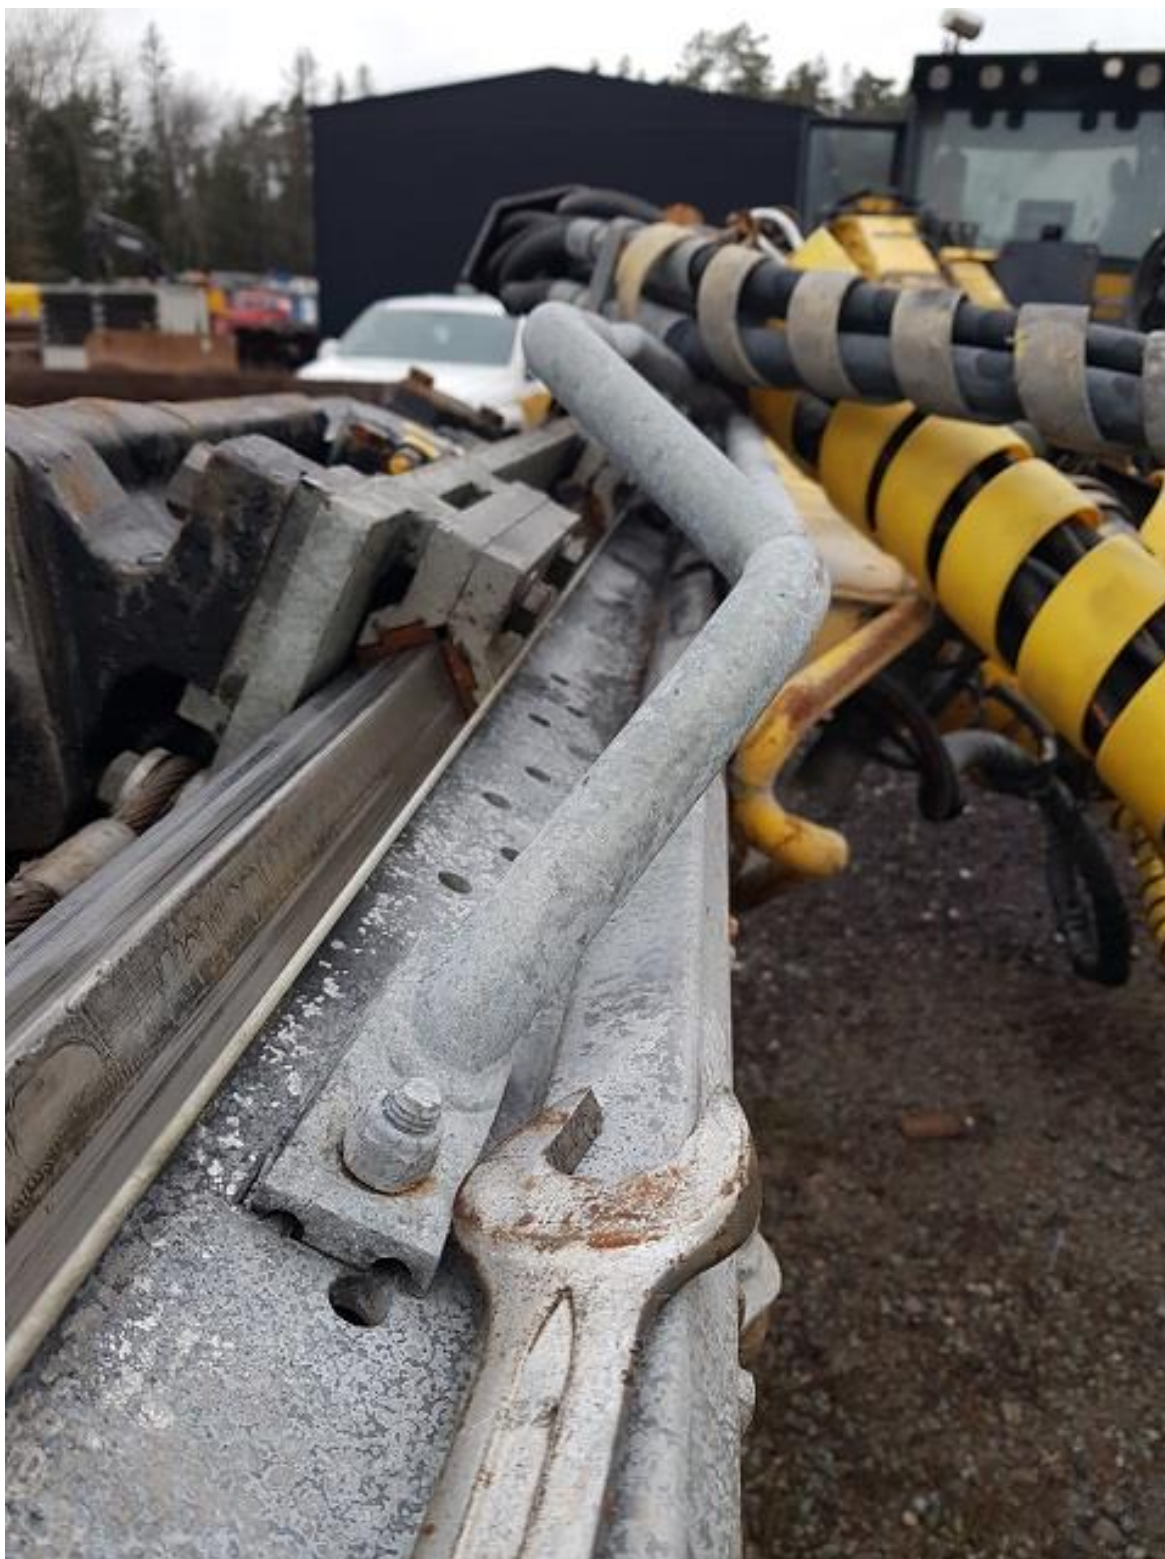
**Slangstyrare böjd på matare 2**

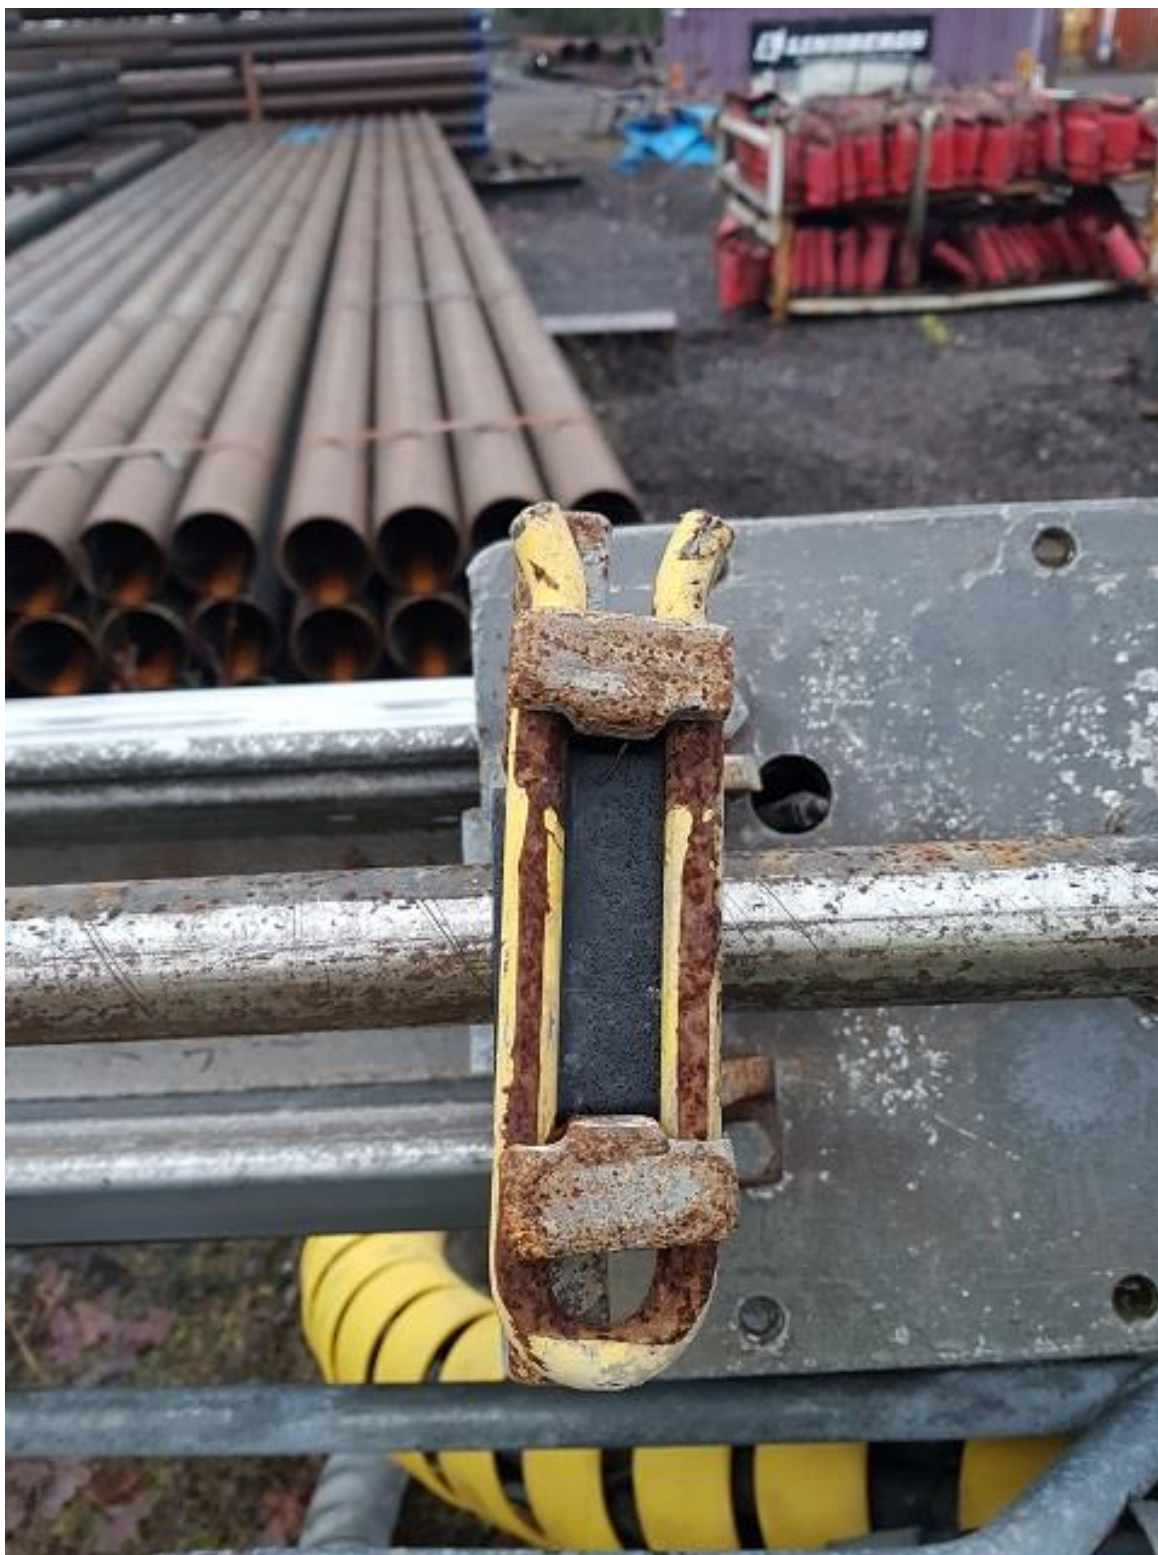
**Bakre borrhöd böjt på matrare 2**

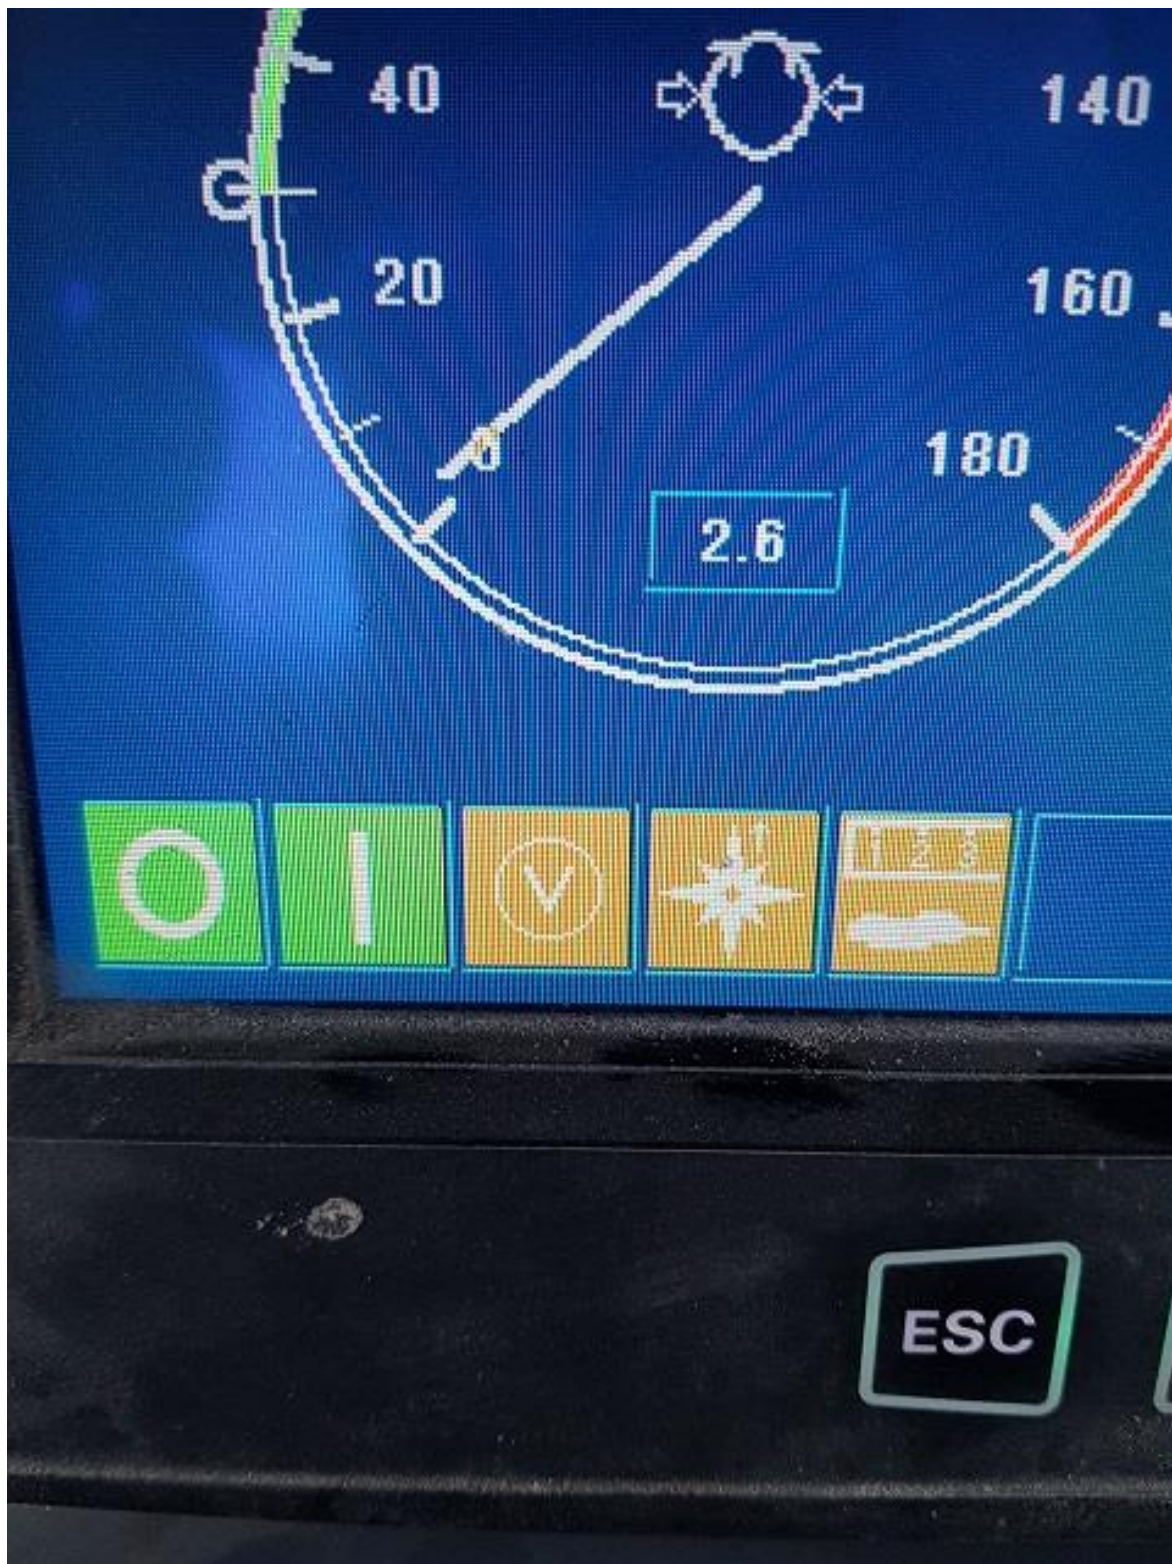
- RCS systemet larmar för strömförsörjning trots att 1000 volten är på

Larmar hela tiden på strömförsörjning trots att 1000volten är på.

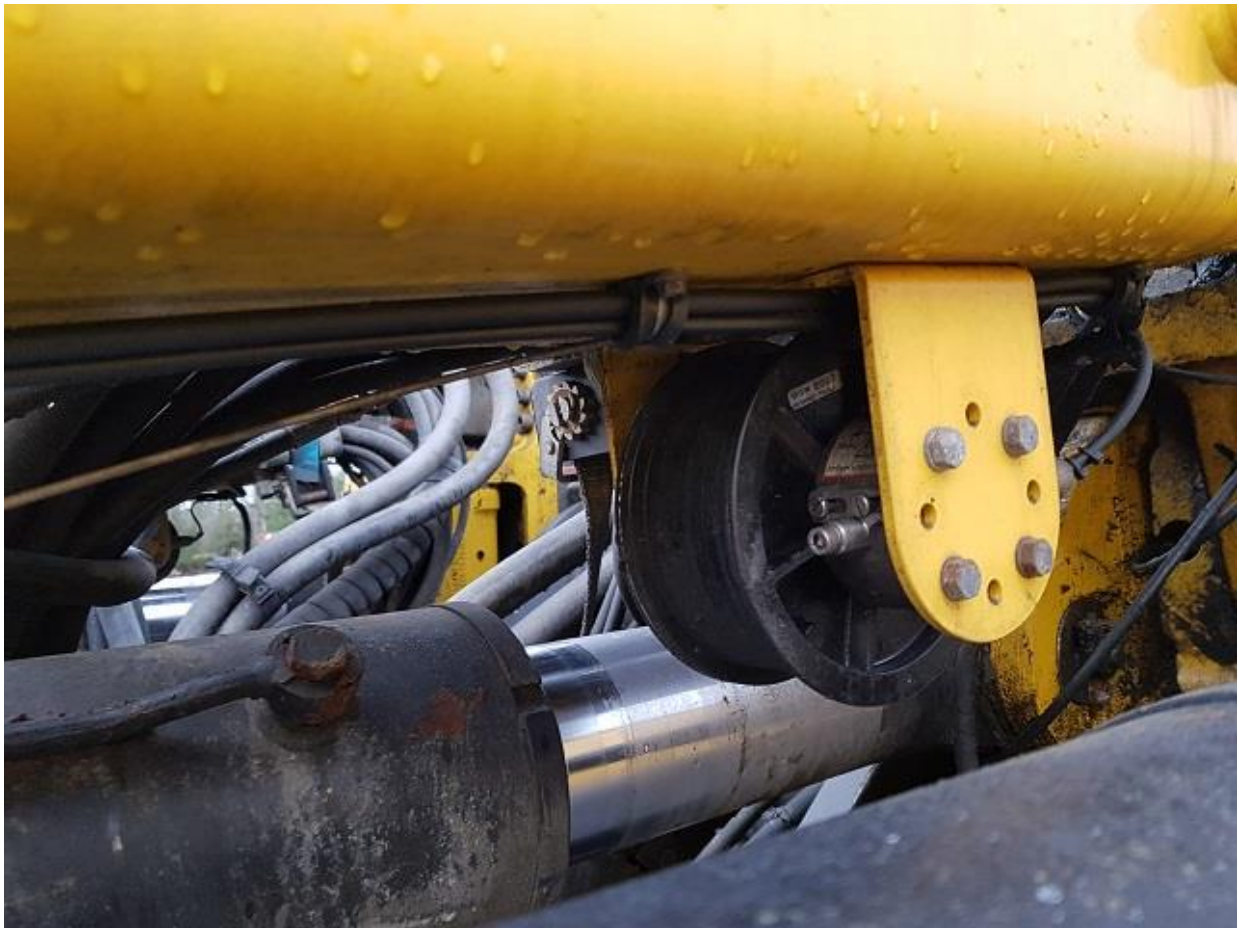
**Givare för bomextension kärvar och drar inte in vajern.**

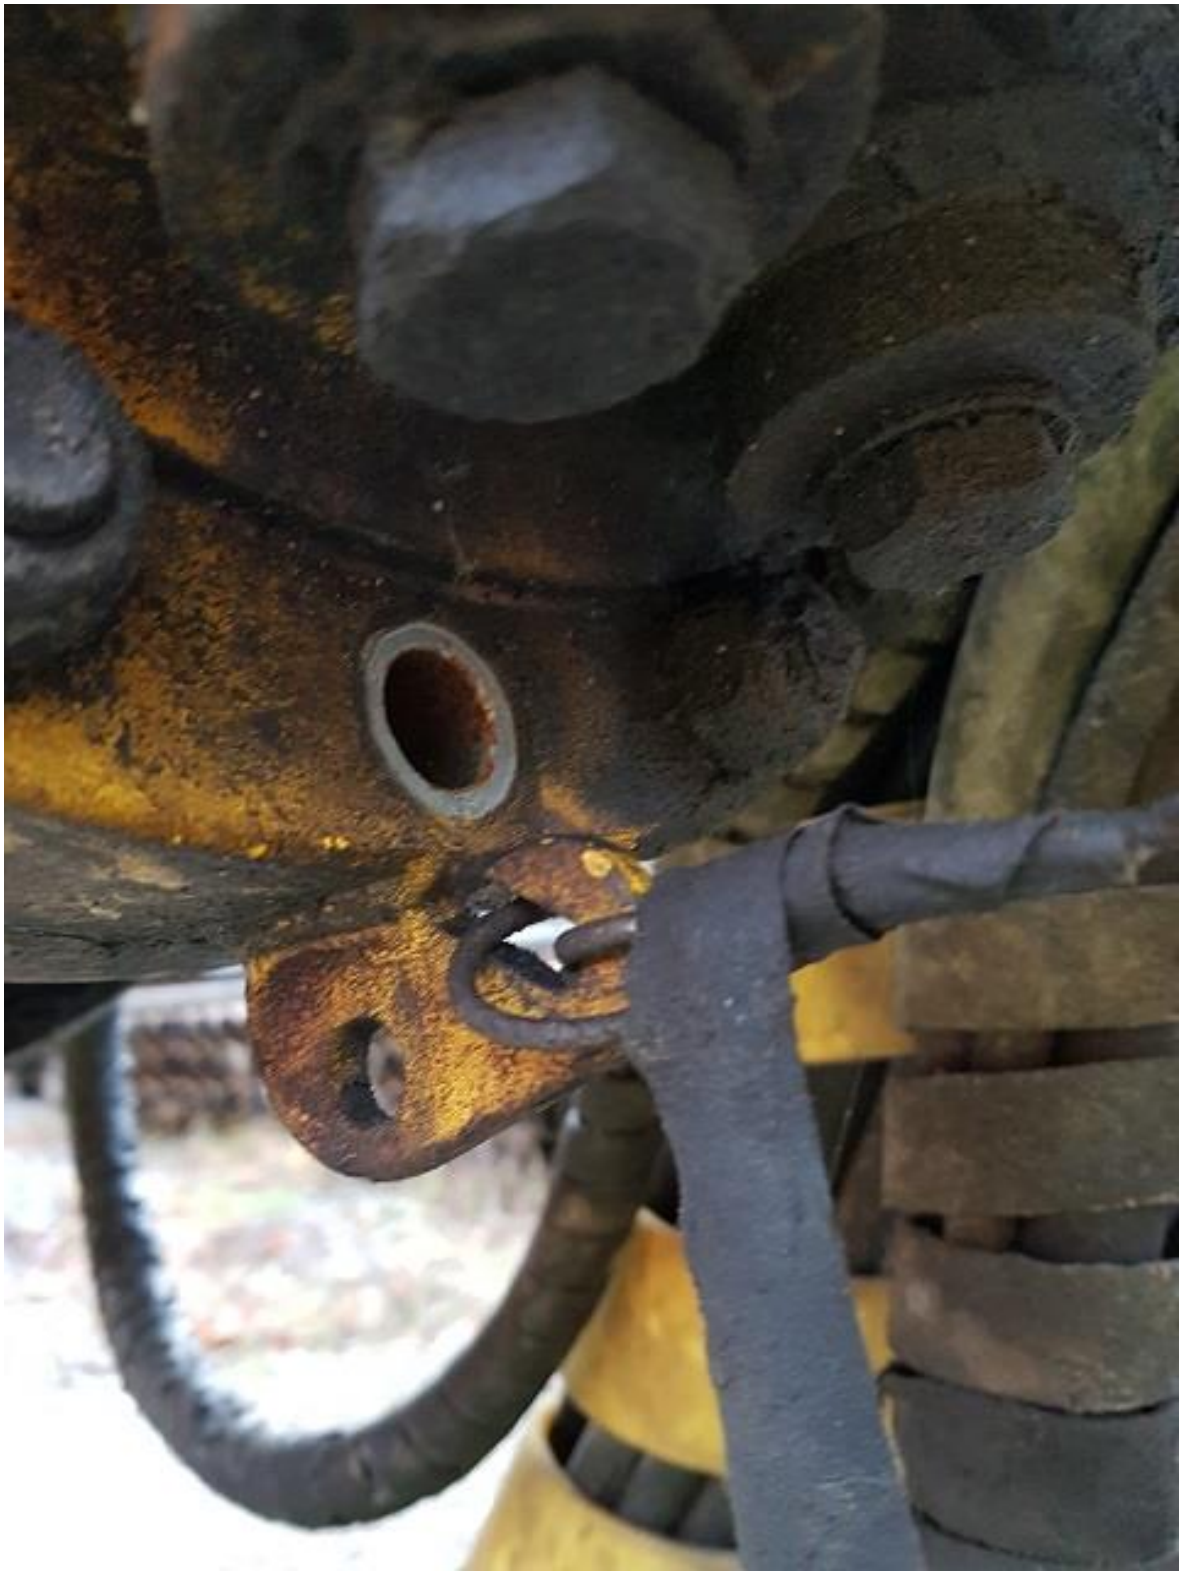
**Saknas bult vid vridon**

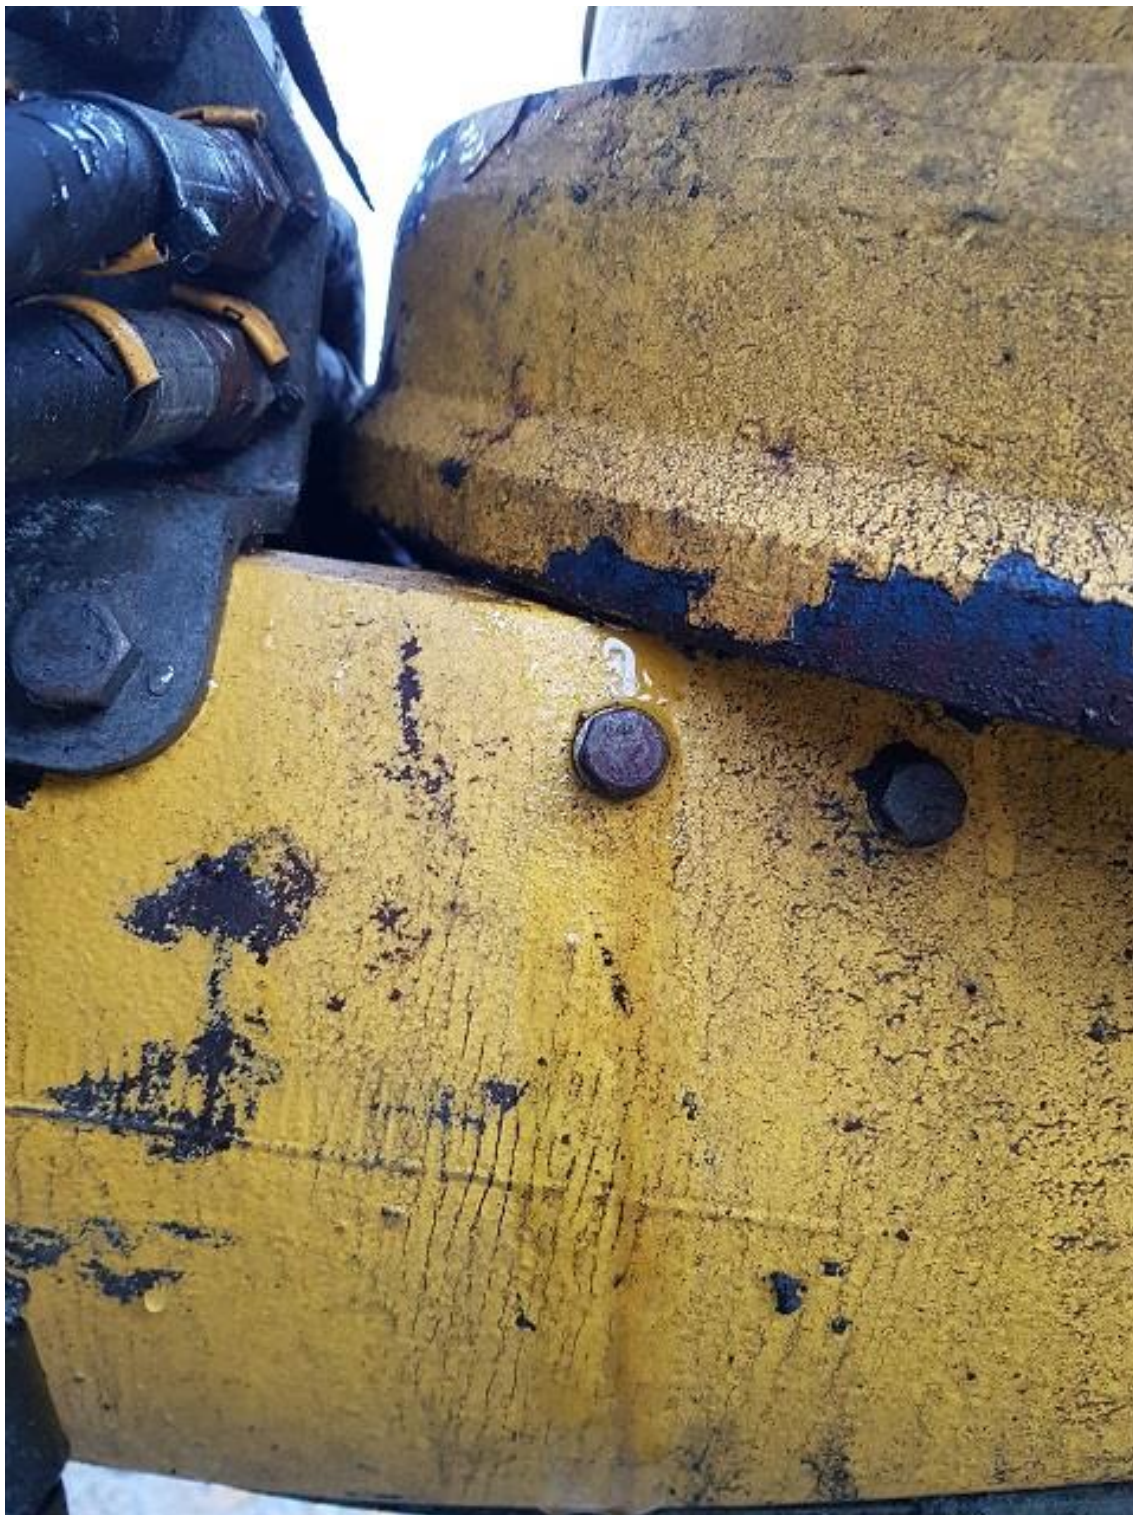
**Läcker olja vid vriddonet på bom 1**

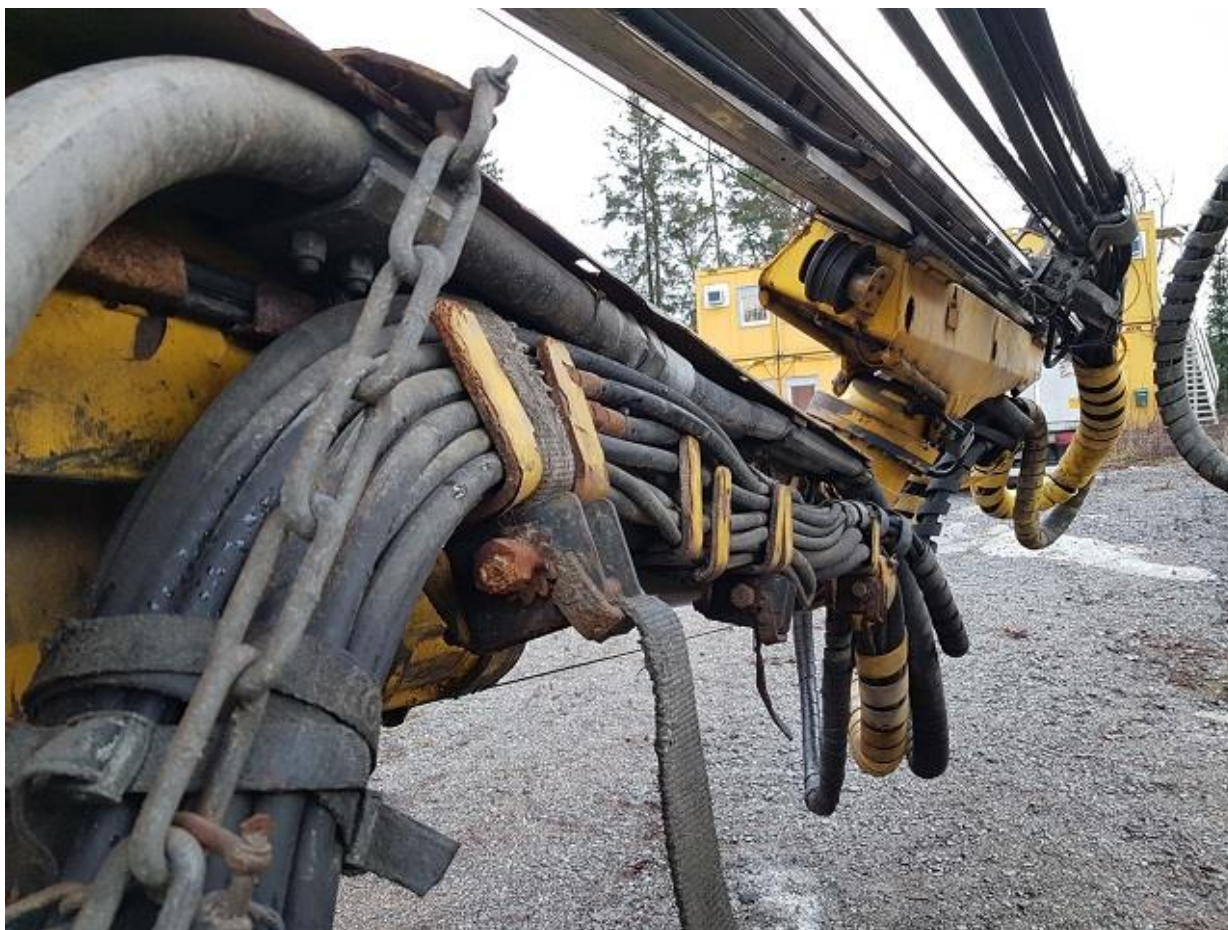
- Diverse skador på bommen samt glidfästen för slangränna och slangfäste är ganska slitna

**Allmänt böjda fästen och hållare på bom 1**

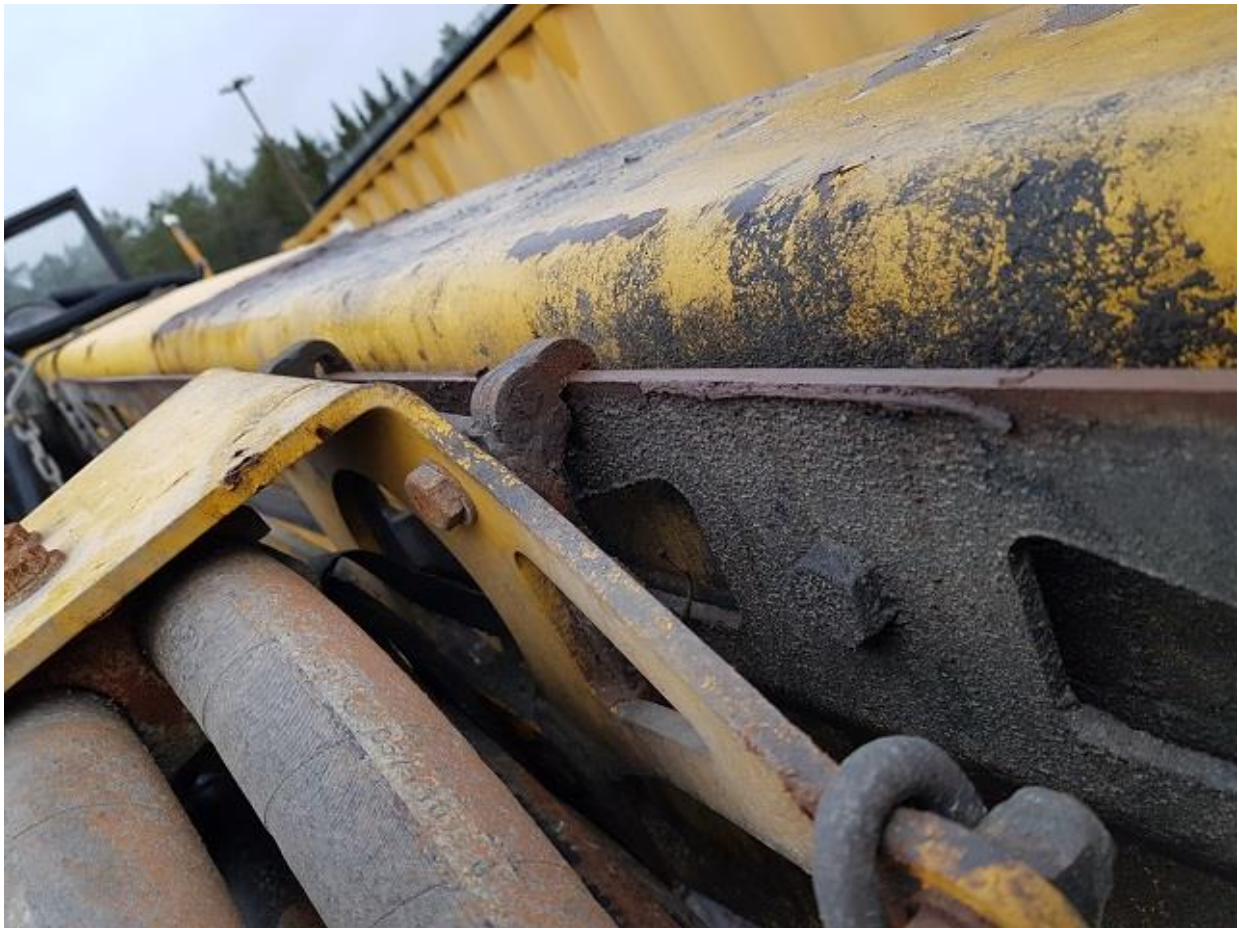
**Slitna glidstycken på bom 1**

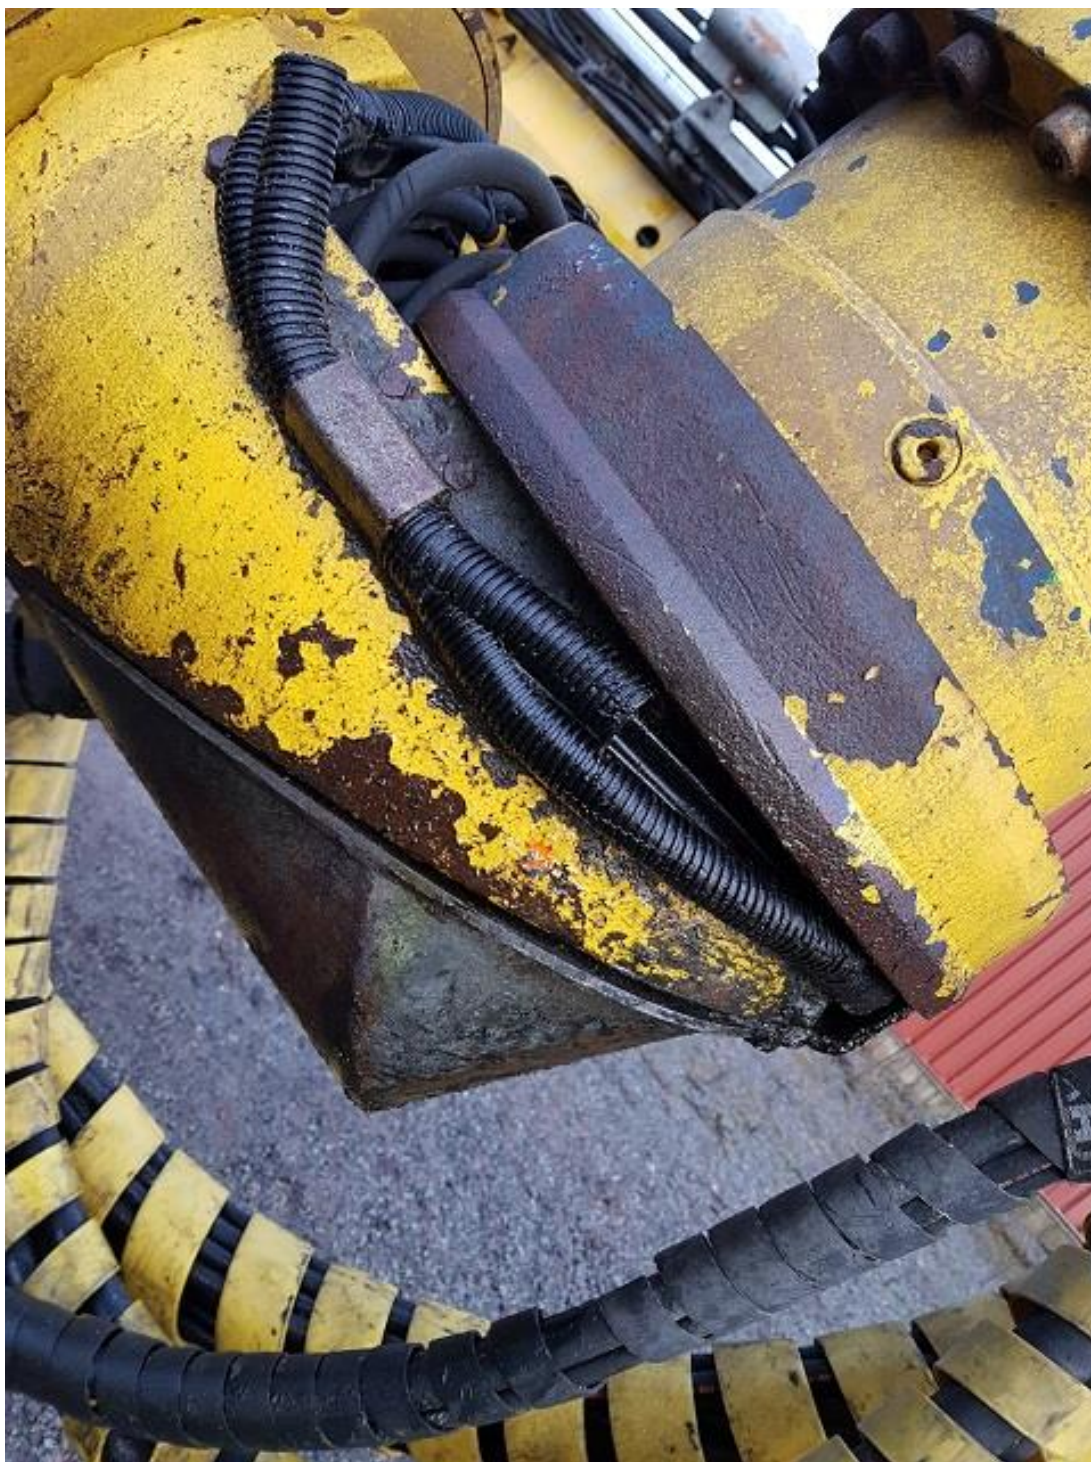
**Oljecladd kring vriddonen på bom 2**

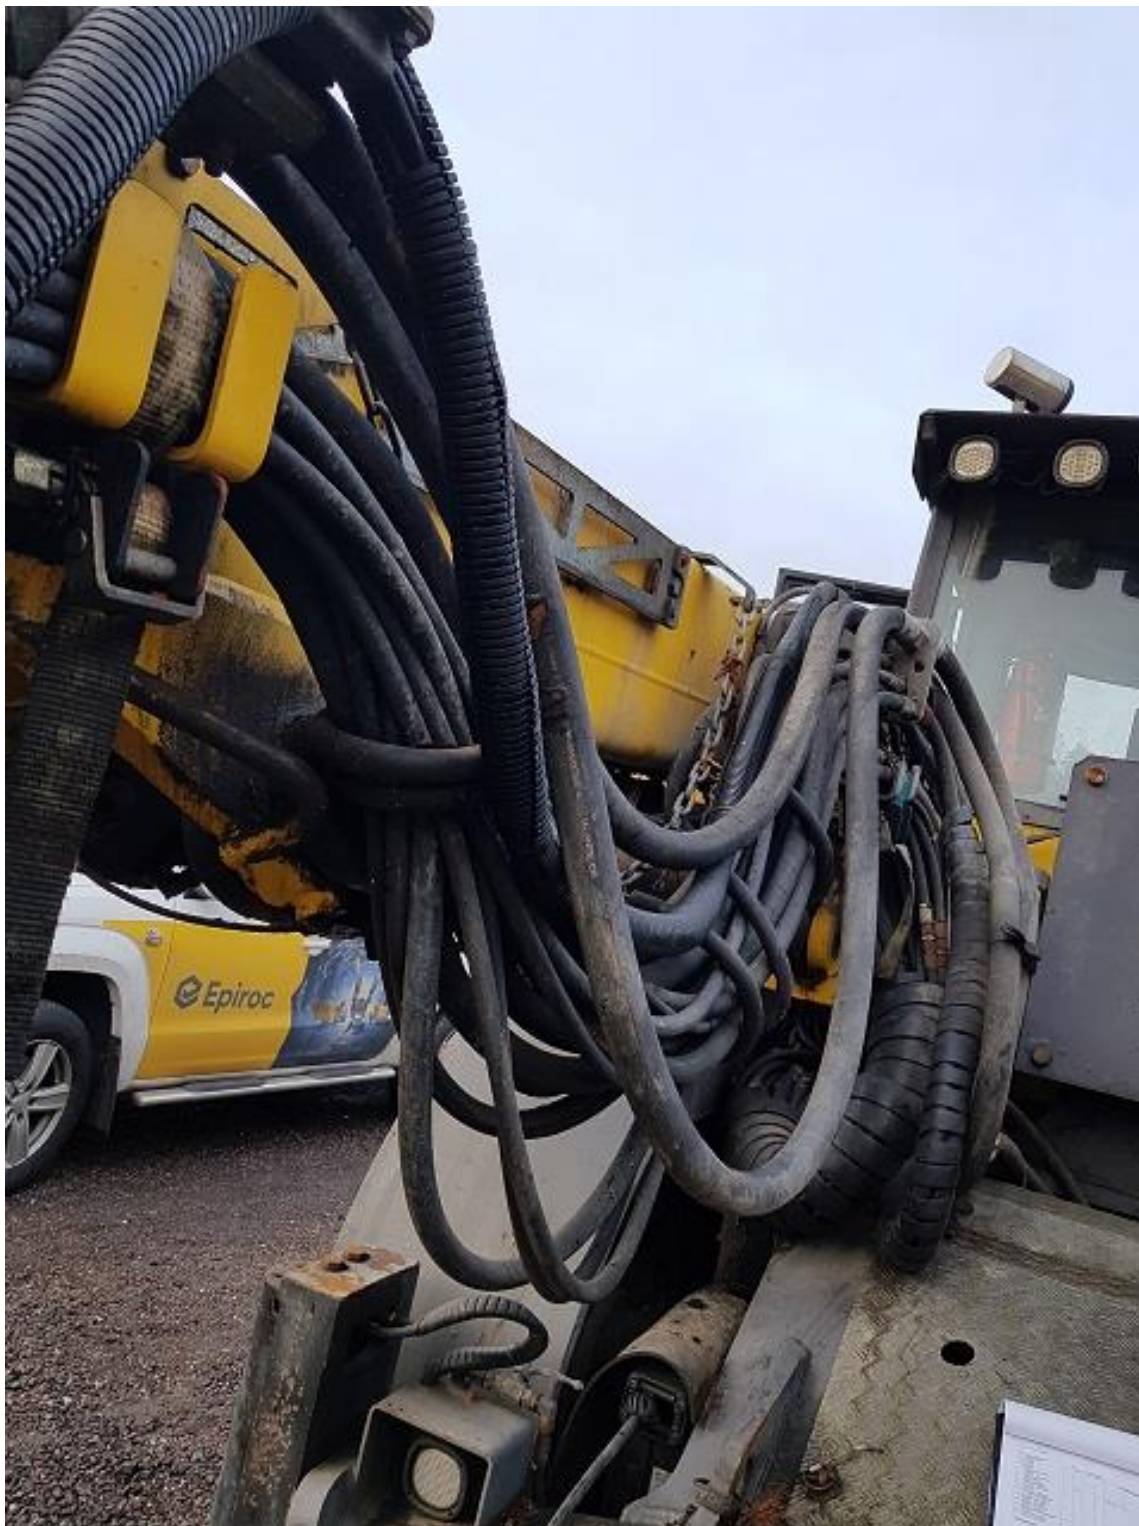
**Diverse tillsnyggning av slangpaket på bom 2**
