## Besiktningsprotokoll Boomer

Kund: <b>Strabag</b>	Datum <b>20191217</b>
Arbetsplats: <b>Funbo-Lövsta Uppsala</b>	Utfärdare: <b>Andreas Arvidsson</b>
Serienummer: <b>8991890400 AVO11A161</b>	Maskin typ: <b>Boomer E2C30</b>
Diesel motor timmar: <b>1120</b>	
Elmotortimmar bom 1: <b>3263</b>	Elmotortimmar bom 2: <b>3248</b>
Slagverkstimmar bom 1: <b>1582</b>	Slagverkstimmar bom 2: <b>1585</b>

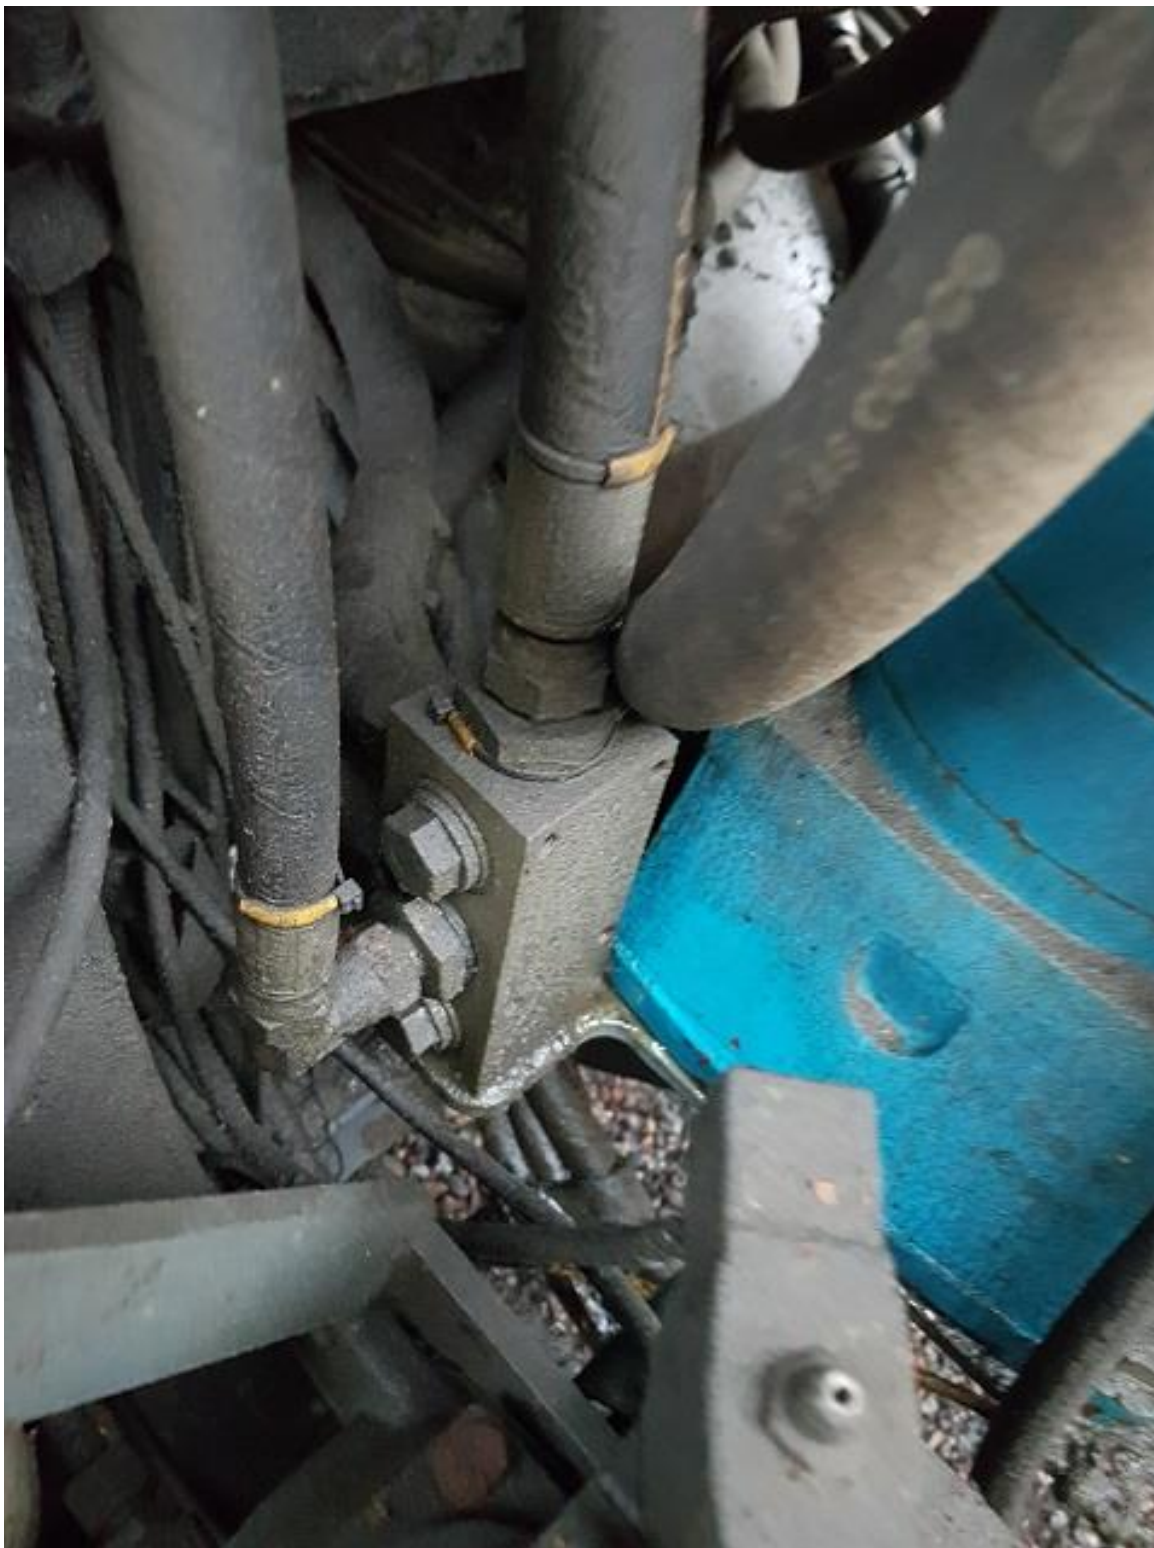
**Läcker olja vid tryckblock vid vattenpumpen**

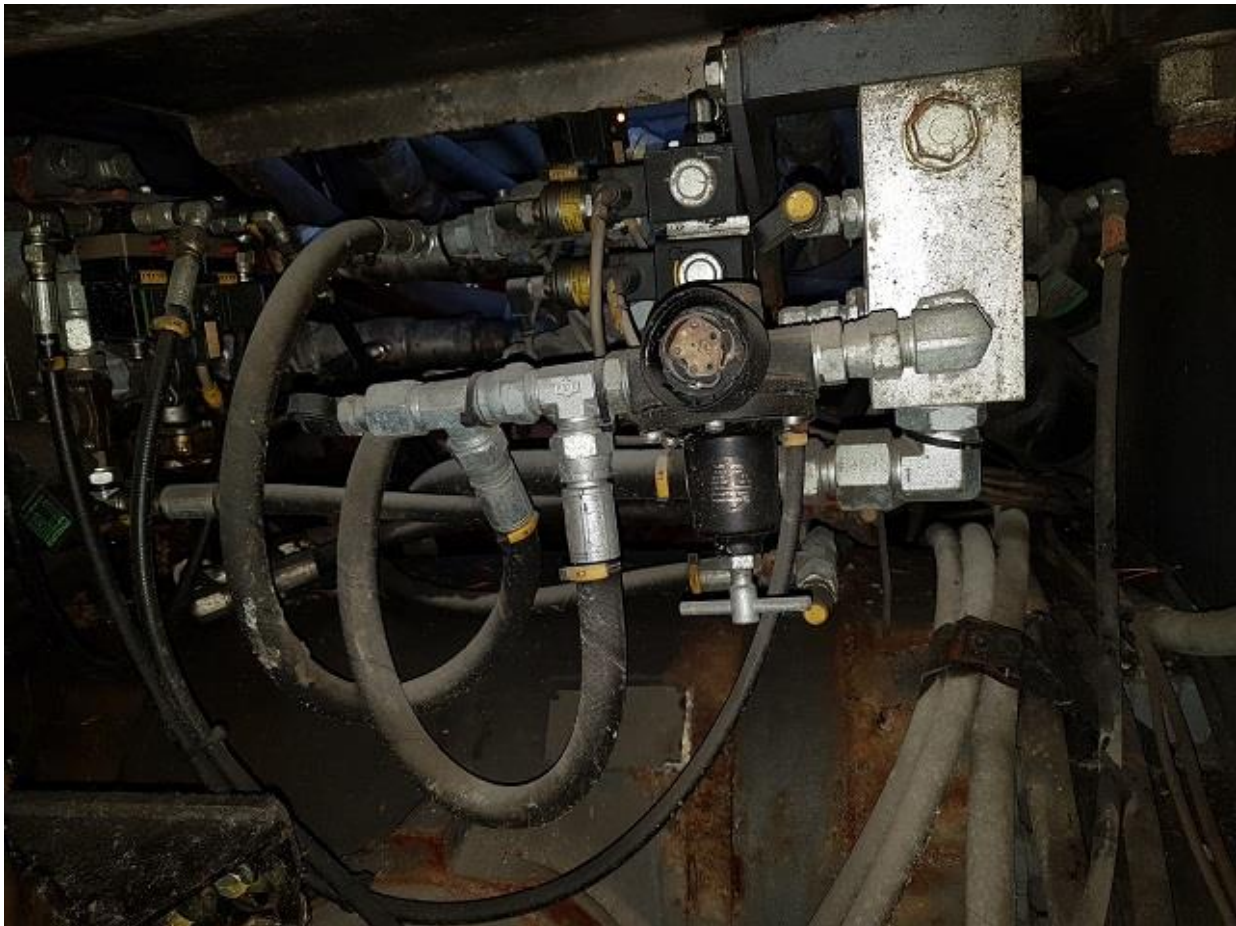
**Manometer trasig på smörjlufttrycket.**
