Skadedokumentation, fukt

Centralgatan 3, Rättviksskolan

795 30 Rättvik

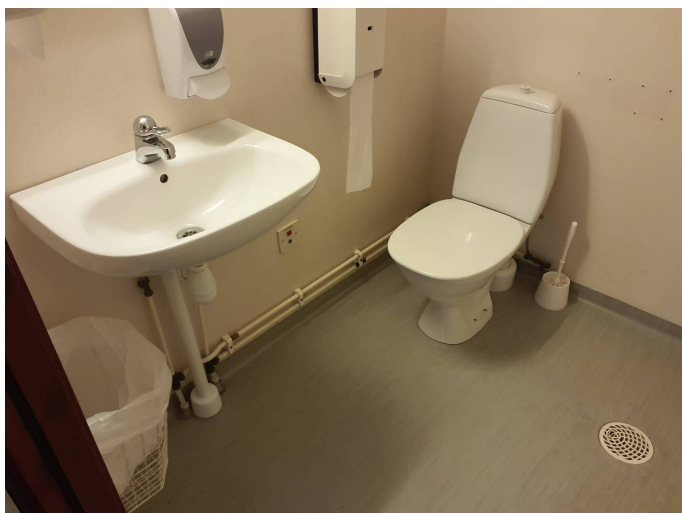
Bilder i Rwc

Inga för konstruktionen avvikande fuktvärden eller synliga skador samband med besöket

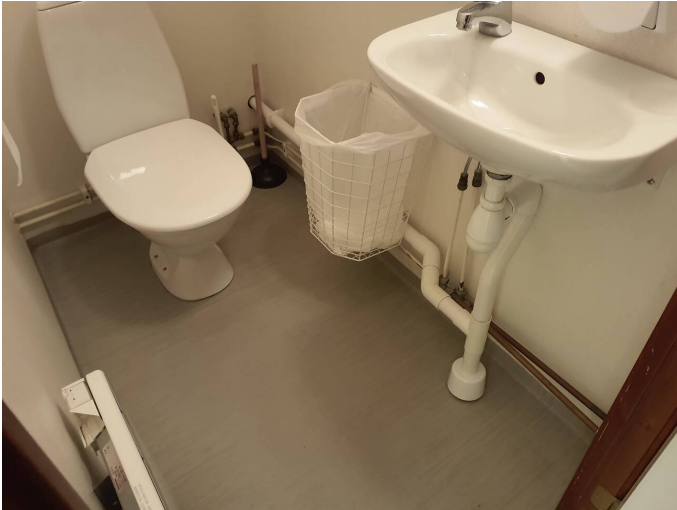
Bilder i WC

Inga för konstruktionen avvikande fuktvärden eller synliga skador samband med besöket

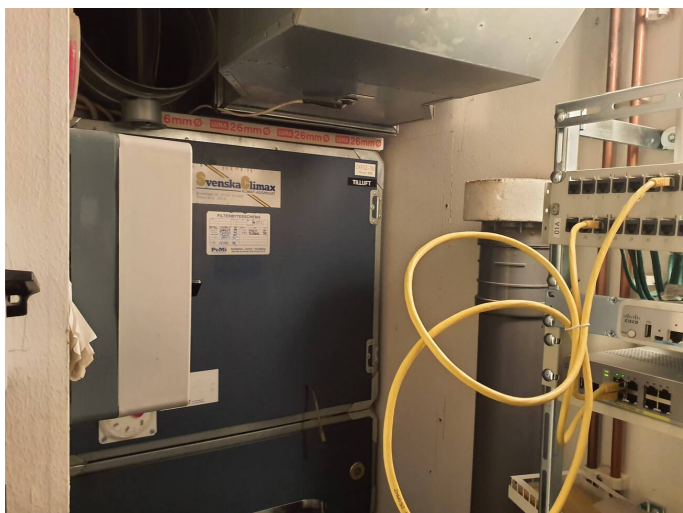
Bilder i Städskrubb

Inga för konstruktionen avvikande fuktvärden eller synliga skador samband med besöket

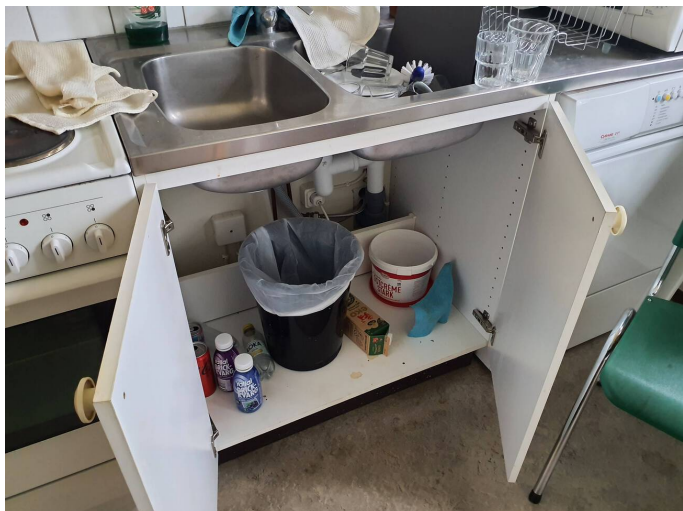
Bilder i Kök

Inga för konstruktionen avvikande fuktvärden eller synliga skador samband med besöket

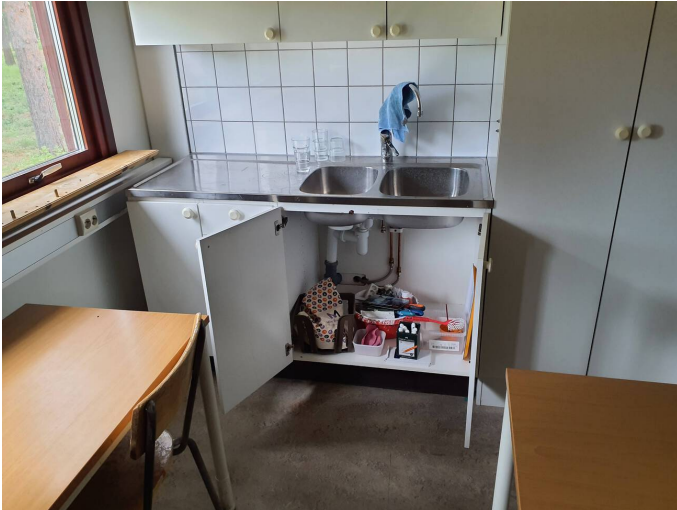
Bilder i Mötesrum

Inga för konstruktionen avvikande fuktvärden eller synliga skador samband med besöket

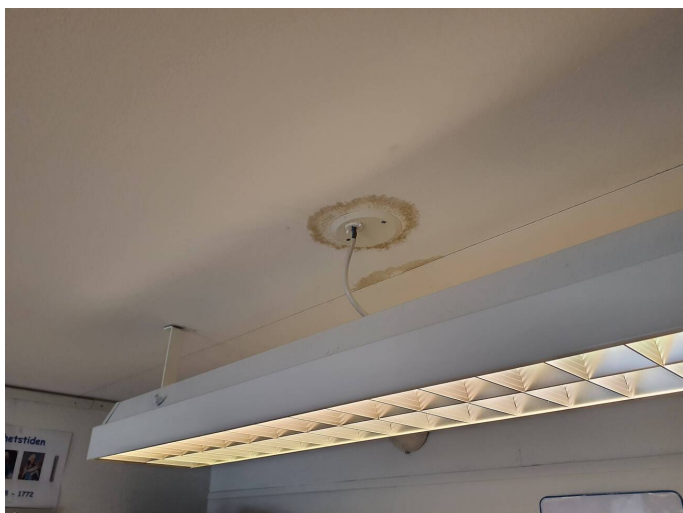
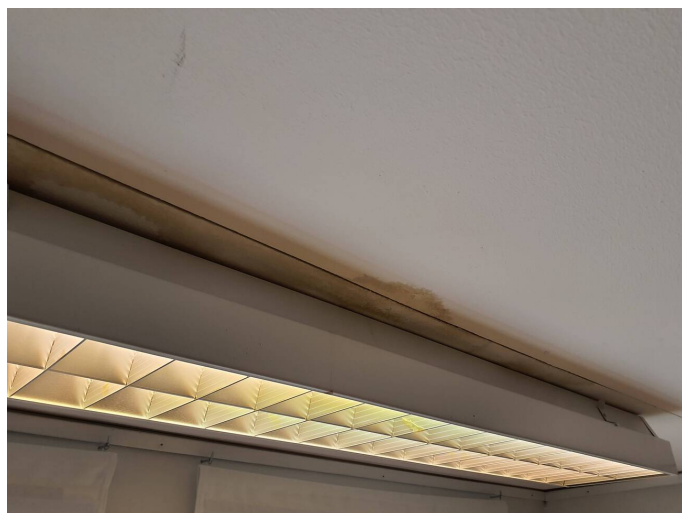
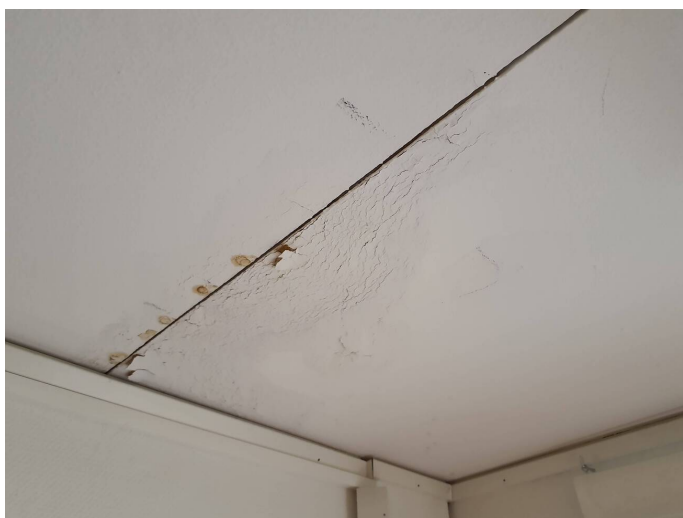
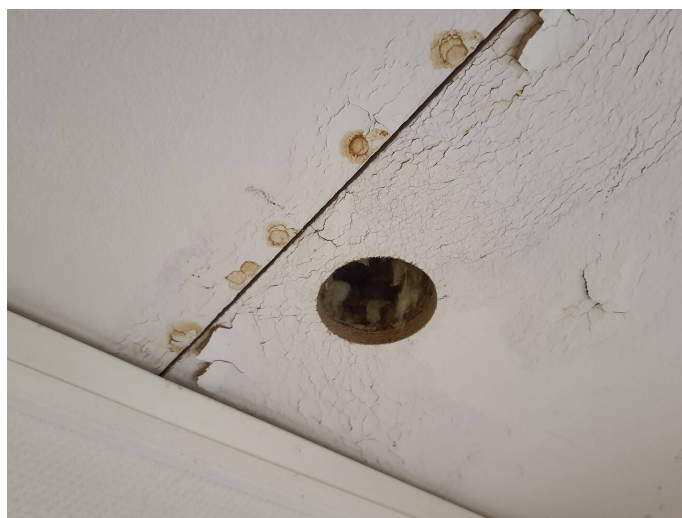
Bilder i Klassrum

Inga för konstruktionen avvikande fuktvärden i samband med besöket, Dock finns spår av takläckage där prover för analys av eventuella mikrobiella skador har tagits och skickats för analys.

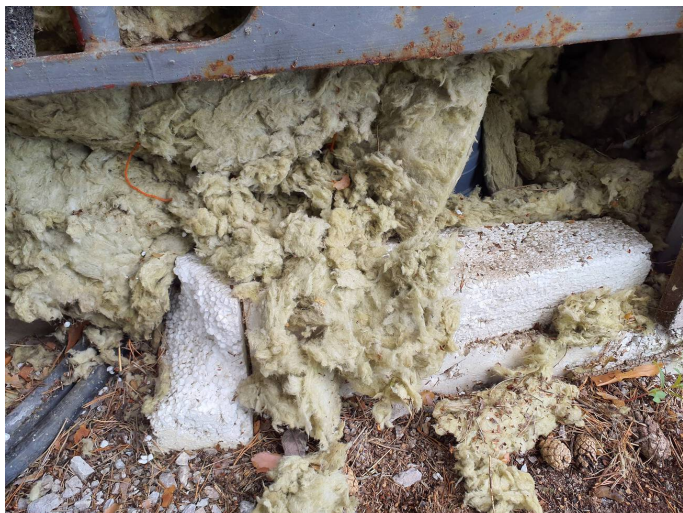
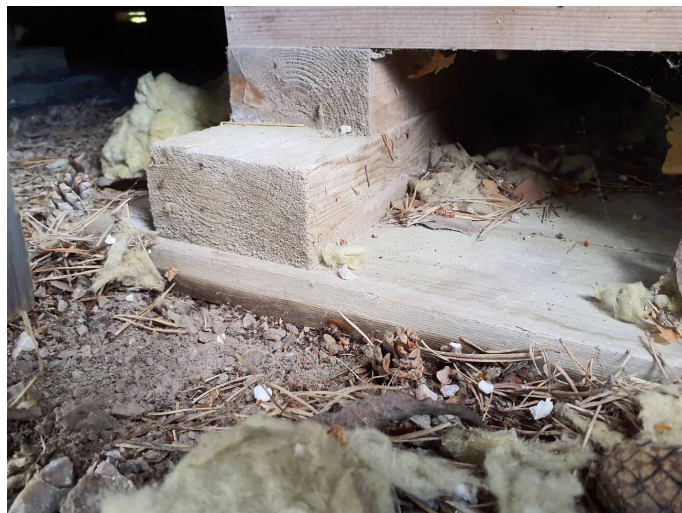
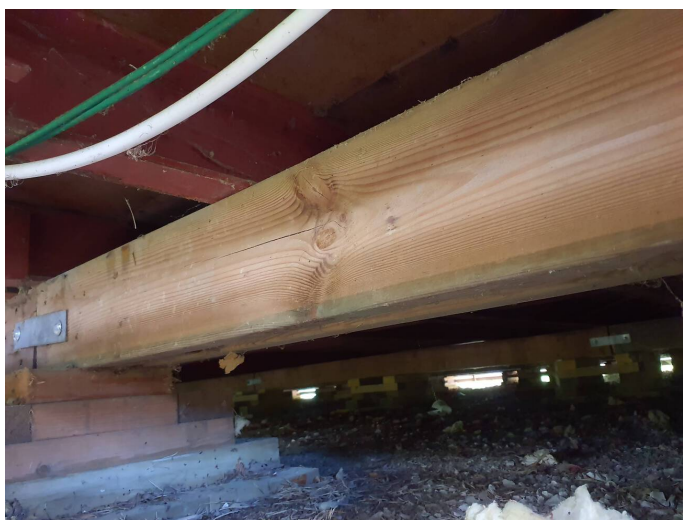
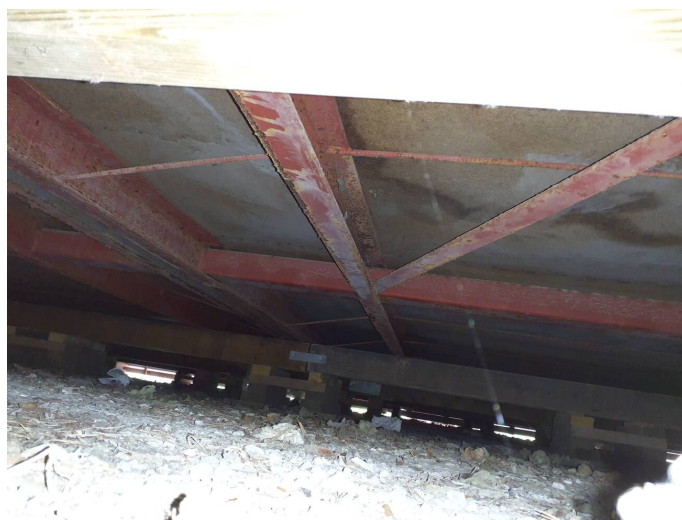
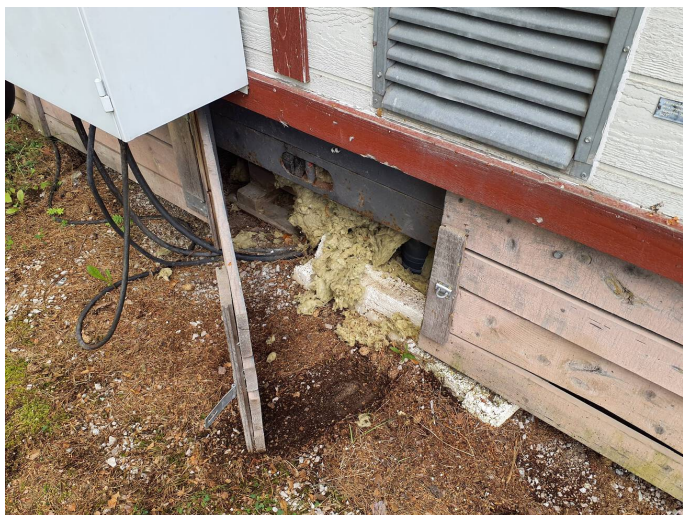
Blindbotten av asfaboard och masonit. Inga för konstruktionen avvikande fuktvärden i samband med besöket. Dock finns tydlig mikrobiell påväxt på delar av blindbotten, se den vita beläggningen i bild. Även här har det tagits ett prov på bjälklagsisoleringen för analys om eventuell mikrobiell påverkan. Luckan till utrymmet är för trång för att ta sig in, varför det kan bli aktuellt att demontera delar av den inbyggda sockeln för ytterligare kontroll/sanering och provtagning i bjälklaget.
