Byggnadsmiljö

Vasagatan 1

Beskrivning av skadan

Ocab kontaktades för kontroll och provtagning inför renovering av byggnaden.

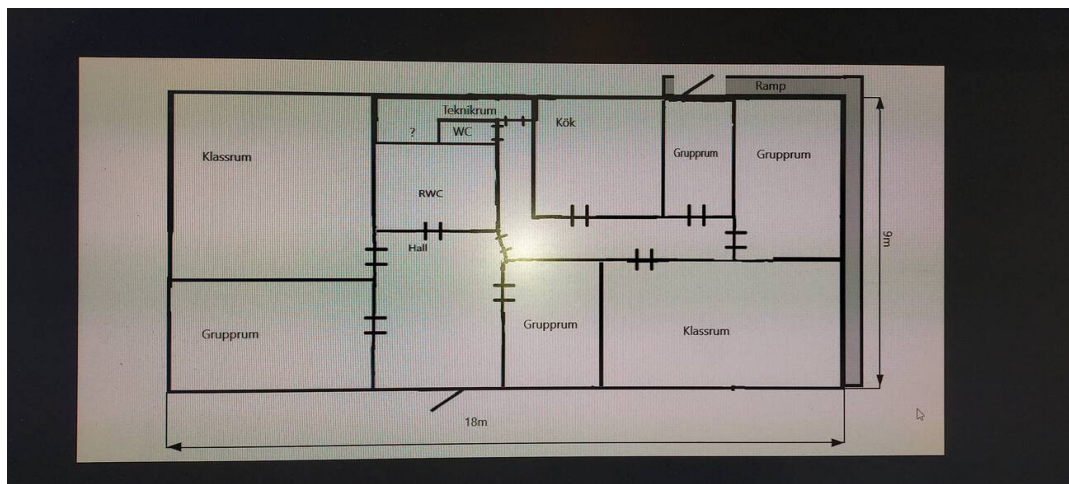
Enklare ritning  ver byggnaden d r golv och mellanv gg i gruppummet (i rapporten f rr d 1) i nedersta v nstra h rnet  ppnats f r kontroll. I samband med kontrollen d r kunde inga synliga skador noteras. D remot finns det omr den p  undersidan av blindbotten med fuktfl ckar och misst nkt mikrobiell p v xt i varierande grad, samt f rekomst av klorfenoler p  b rlinor och troligen  ven  vriga behandlade delar i grundkonstruktionen.

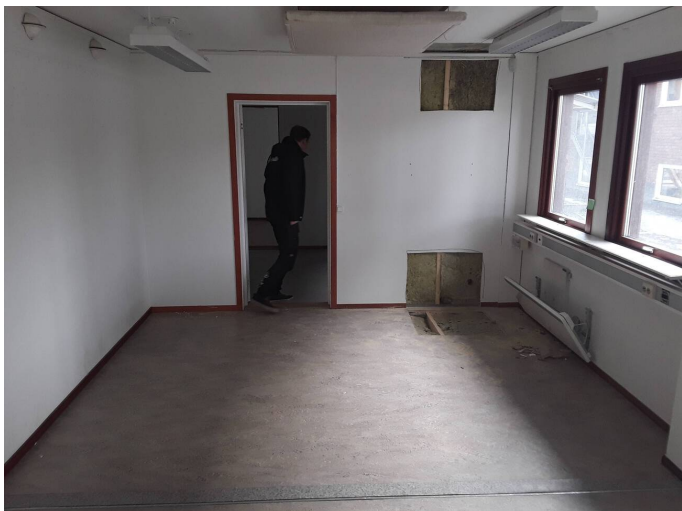
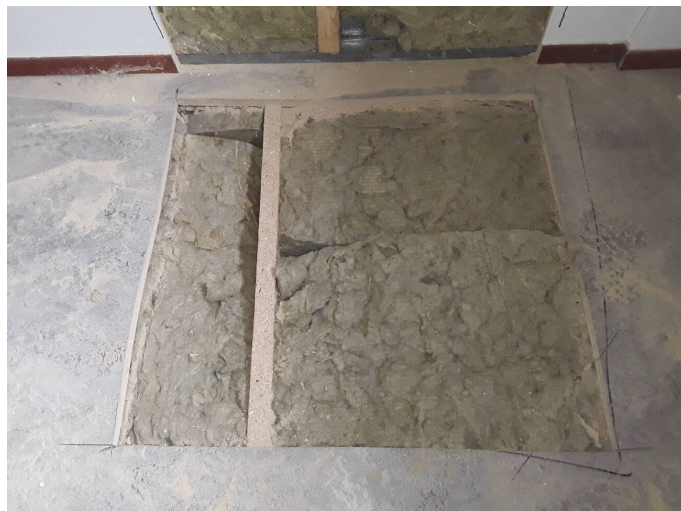
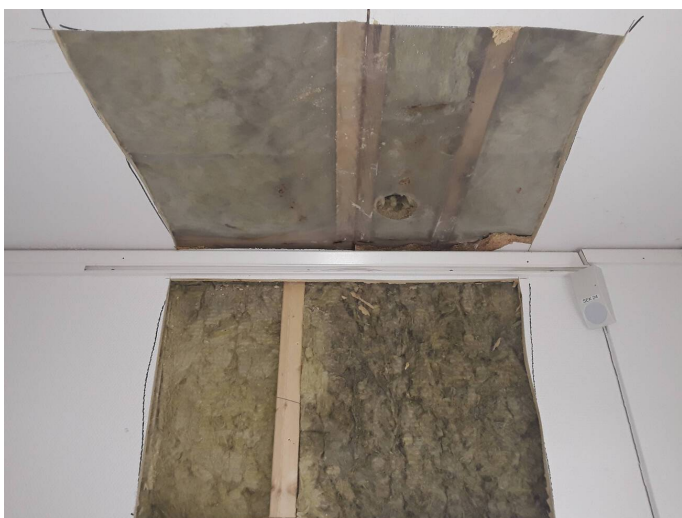
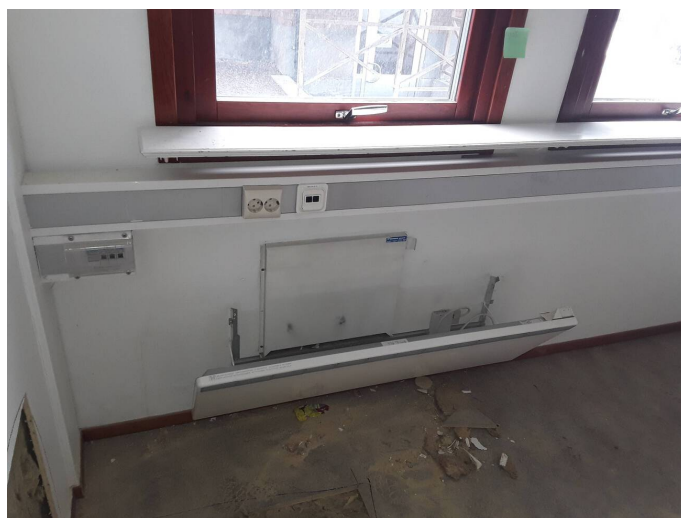
Bilder i Förråd 1

Utrymmet nämnt som grupprum på bifogad ritning. Här har golv och vägg öppnats för kontroll. Inga för konstruktionen avvikande fuktvärden eller synliga skador.

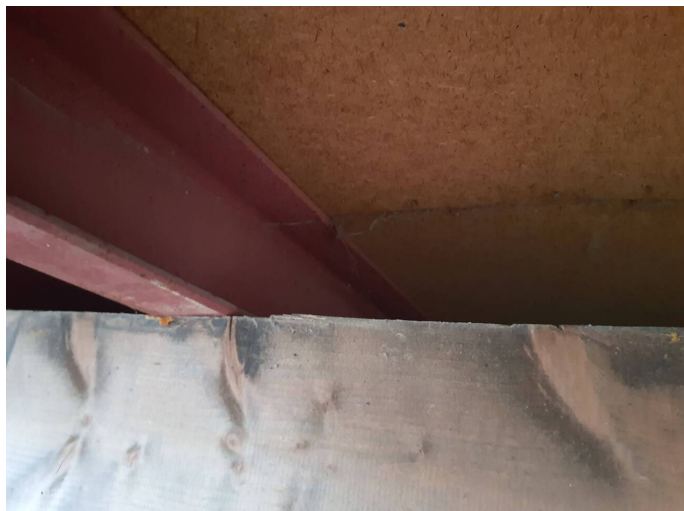
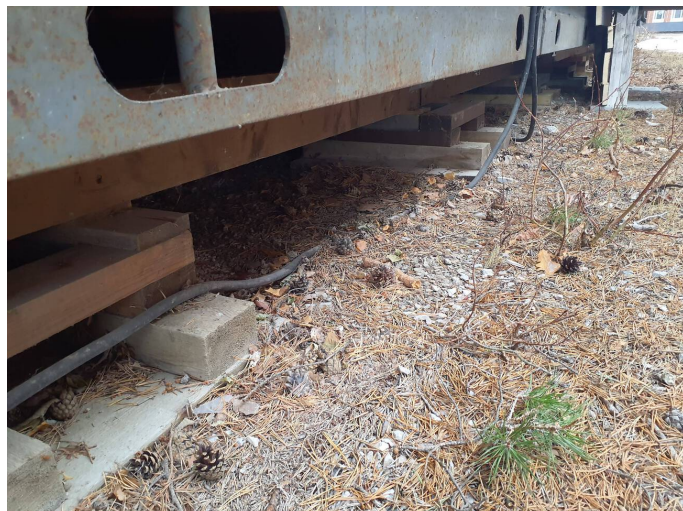
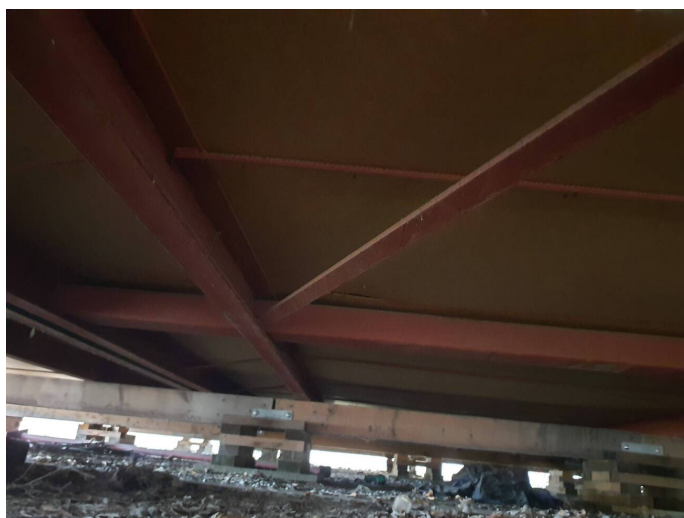
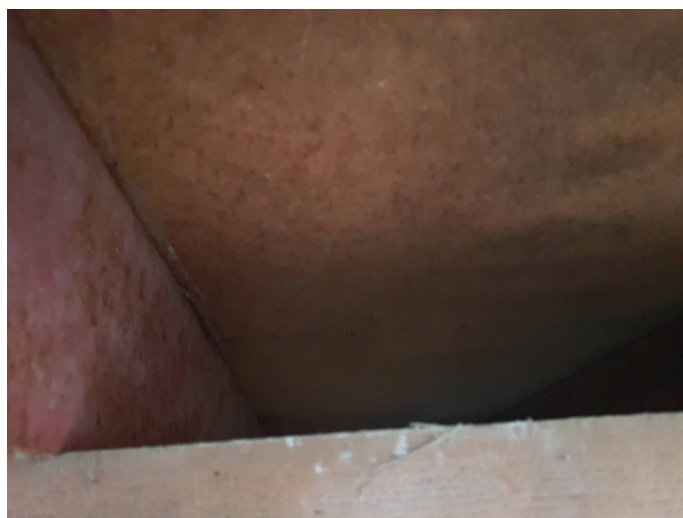
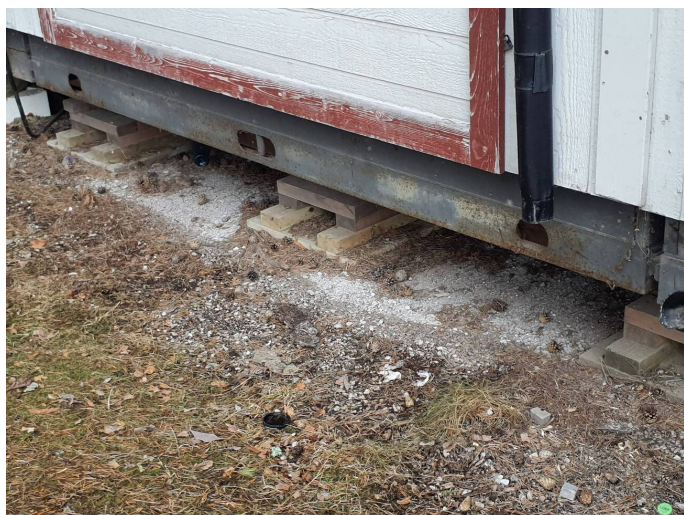
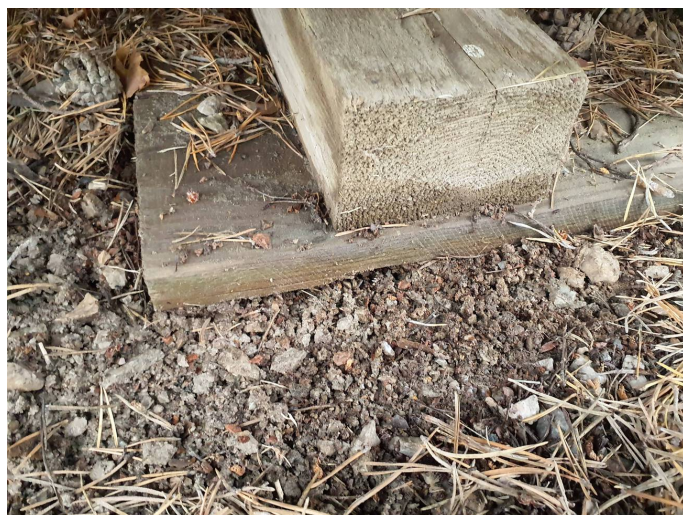
Yta 1: Krypgrund

Det finns delar av blindbotten där det förekommer fuktfläckar och misstänkt mikrobiell påväxt. Grundens upplag ligger på impregnerade träplattor mot marken, samt att det konstaterats klorfenoler på bärlinor. Troligen förekommer klorfenoler även på övriga träskyddsmedelsbehandlade delar.

2,4,6 Triklorfenol och andra klorerade fenoler användes fram till och med 1970-talet som träskyddsmedel.

Dessa kan ge upphov till luktproblem även vid mycket låga förekomster där lukten lätt kan kontaminera bjälklagsisolering, mm.

Ocab rekommenderar att samtliga träskyddsmedelsbehandlade delar byts ut, samt att grunden byggs om till en fuktsäkerkonstruktion. Eventuellt med en fastmonterad avfuktare.
