Byggnadsmiljö

Vasagatan 1

Beskrivning av skadan

Ocab kontaktades för kontroll och provtagning inför renovering av byggnaden.

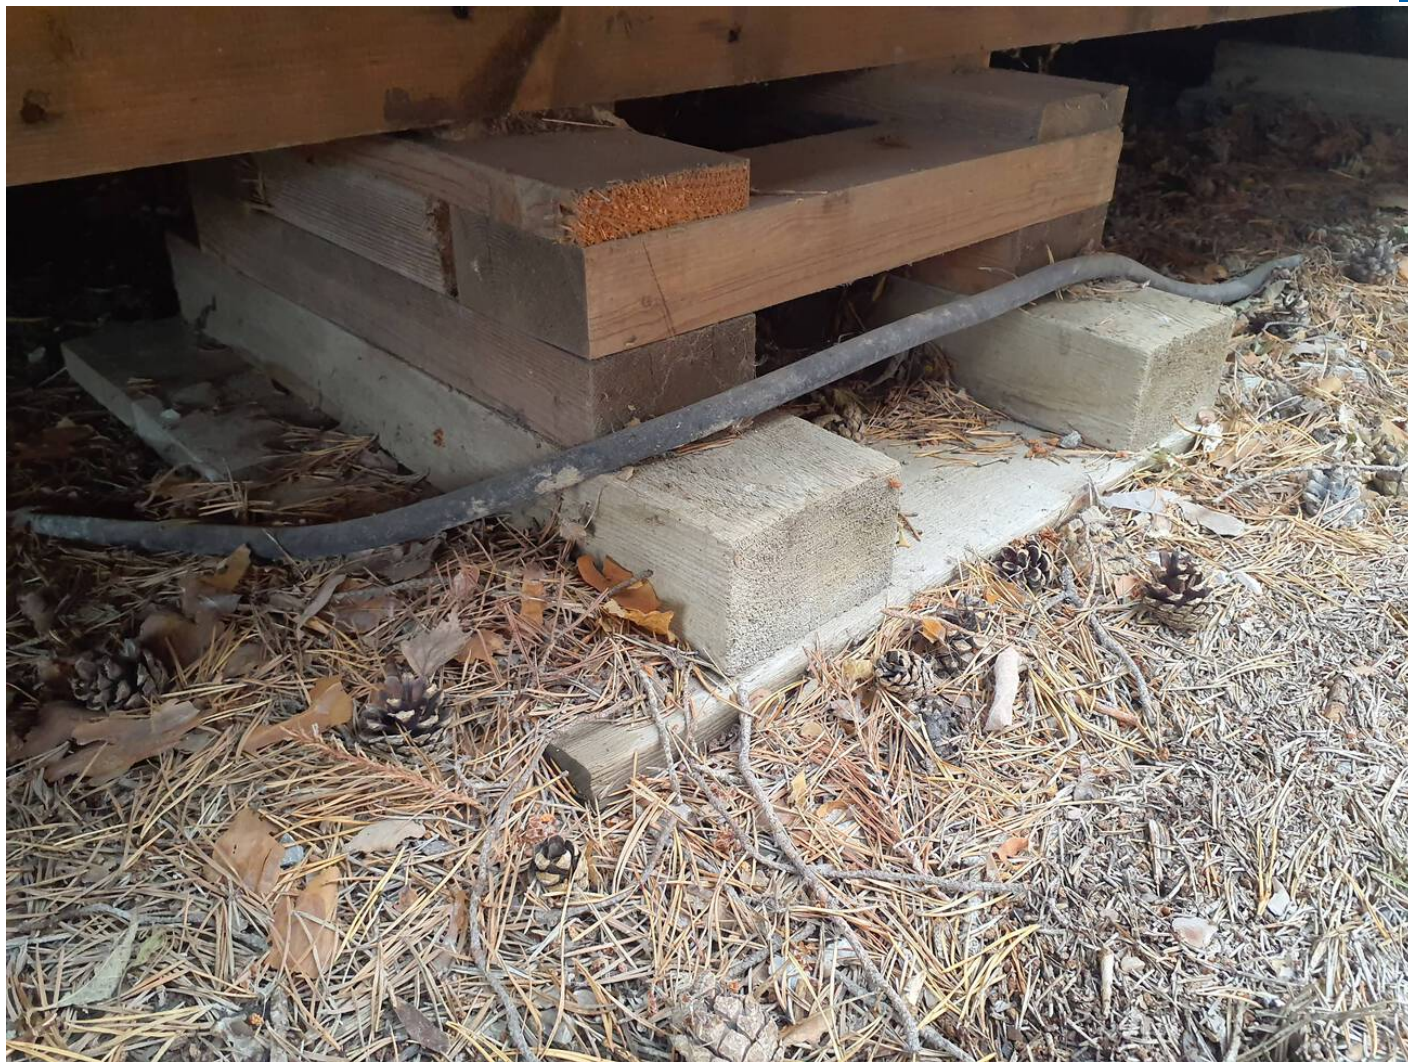
På bärlinor har det via analys av material konstaterats förekomst av klorfenoler.

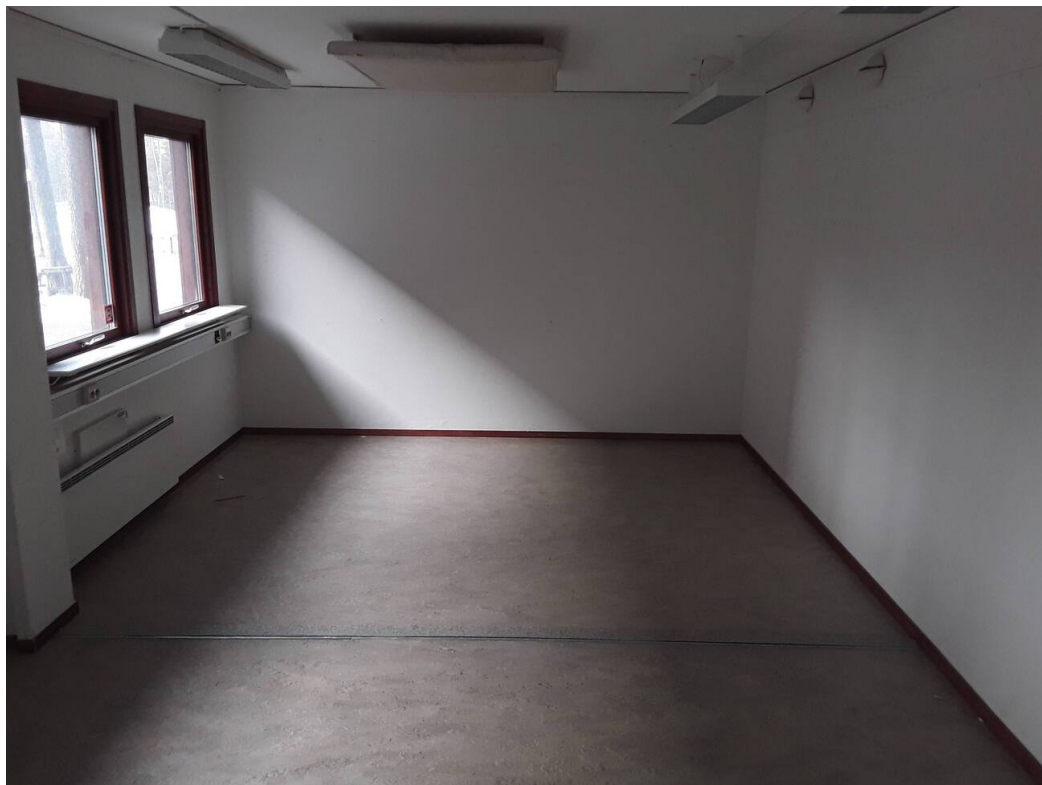
Yta 1: Förråd 1

Utrymmet nämnt som grupprum på bifogad ritning. Här har golv och vägg öppnats för kontroll. Inga för konstruktionen avvikande fuktvärden eller synliga skador.

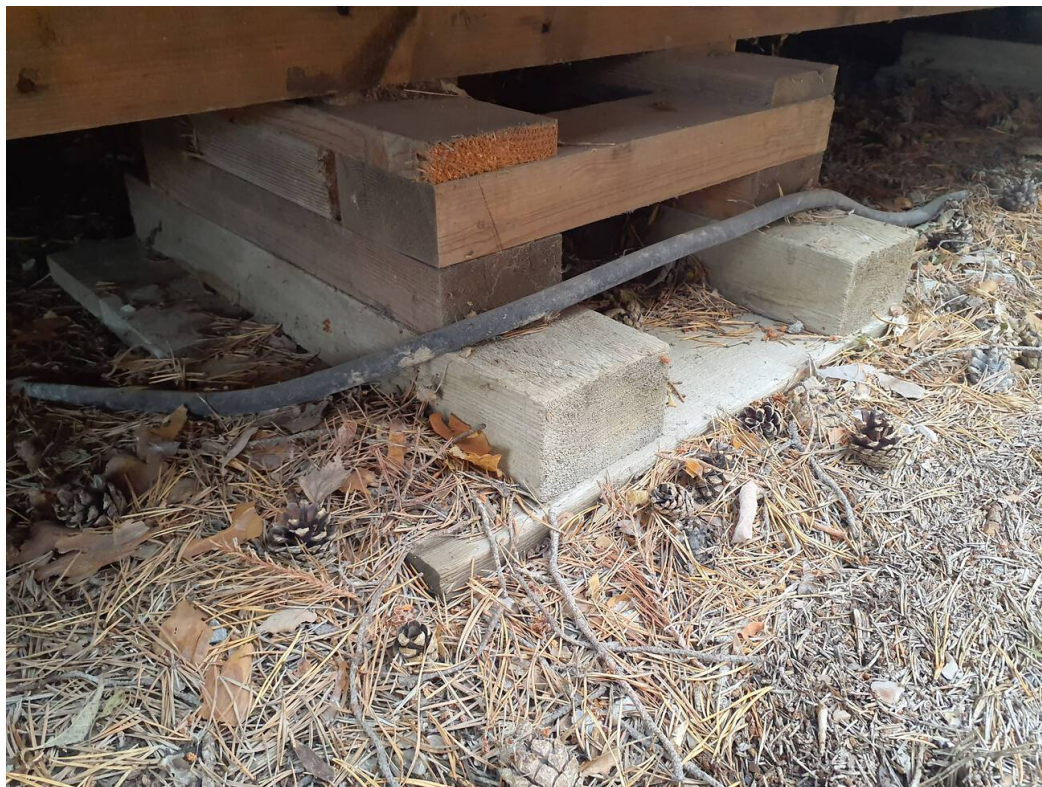
Yta 1: Krypgrund

Det finns delar av blindbotten där det förekommer fuktfläckar och misstänkt mikrobiell påväxt. Grundens upplag ligger på impregnerade träplattor mot marken, samt att det konstaterats klorfenoler på bärlinor. Troligen förekommer klorfenoler även på övriga träskyddsmedelsbehandlade delar.

Ocab rekommenderar att samtliga träskyddsmedelsbehandlade delar byts ut, samt att grunden byggs om till en fuktsäkerkonstruktion. Eventuellt med en fastmonterad avfuktare.
